Risultati del progetto
F. Marcone, C. Liuzzi, F. Mastropasqua
WWF Oasi

BATRACOMURGIA

Progetto per la conoscenza
delle **aree umide** e degli **anfibi**
del **Parco Nazionale dell'Alta Murgia**.

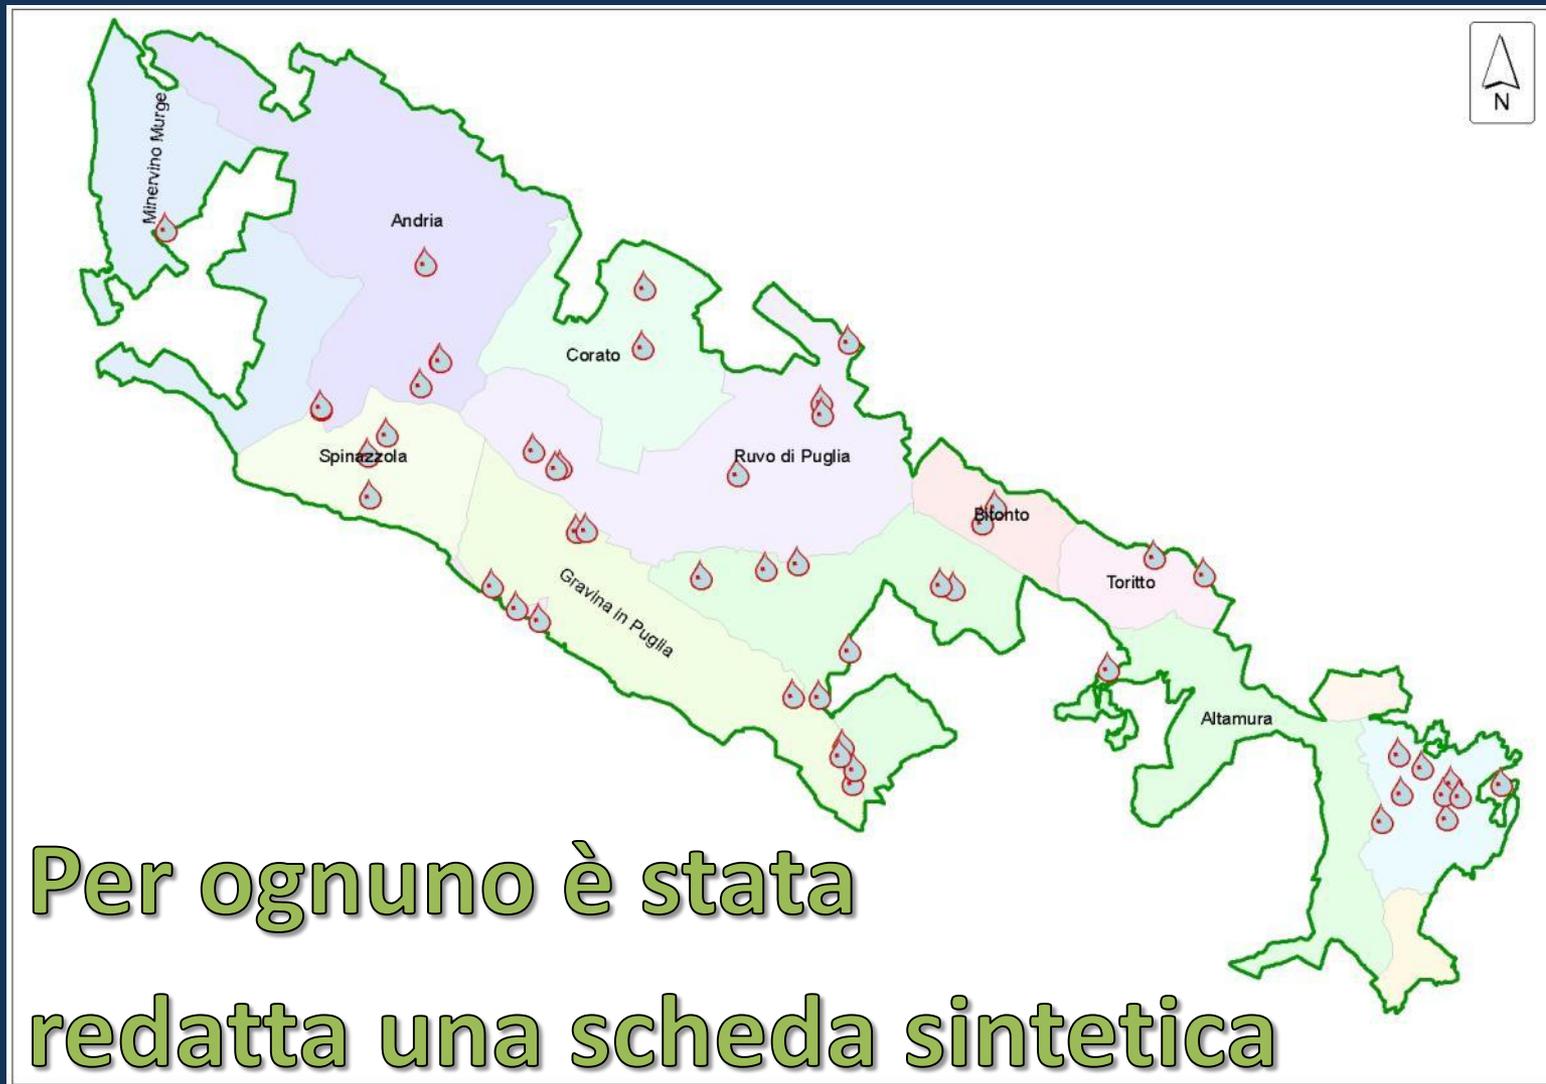
Cisterna Gurlamanna

Tipologia Pozza:	Cisterna aperta
Habitat Natura 2000:	No
Ecological Trap:	Si
Status/Idoneità	22 (insufficiente/bassa)
Presenza di rifiuti:	Rifiuti presenti
Fattori di disturbo:	Agro-pastorale (pascolo, arature, captazioni ecc.)
Strade:	Si
Specie Bibliografia:	
Specie Riscstrate:	<i>Bufo lineatus</i> ; <i>Pelophilax kl. hispanicus</i>
Specie Alloctone:

Il sito è costituito da una cisterna aperta (vuotano) circolare con pareti alte e lisce, inserita in un'area agricola (prevalentemente coltivata a graminacee). La principale problematica riscontrata è l'elevata mortalità per annegamento di numerose specie di invertebrati e vertebrati tra le quali anche *Bufo lineatus* e *Pelophilax kl. hispanicus*. Al fine di mitigare tale forte e costante forma di impatto, si rende necessario un intervento atto a consentire l'uscita dalla cisterna degli esemplari rimasti intrappolati: si propone un facile intervento tramite l'istallazione di inviti (in legno o altro materiale scabro); in alternativa si propone di realizzare una barriera circolare in materiale plastico, che non consenta l'accesso agli anfi, tuttavia utilizzando questa opzione non si agirebbe sulla tutela di specie ornamentali. Durante i monitoraggi sono state osservate tra le altre specie morte per annegamento: *Buteo buteo*, *Falco tinnunculus*, *Eritachus rubecola*.

Stato di conservazione	Importanza sito	Tipo di intervento	Costo/difficoltà	Mantenimento
Insufficiente	Bassa	Intervento specifico	Medio	Gestione

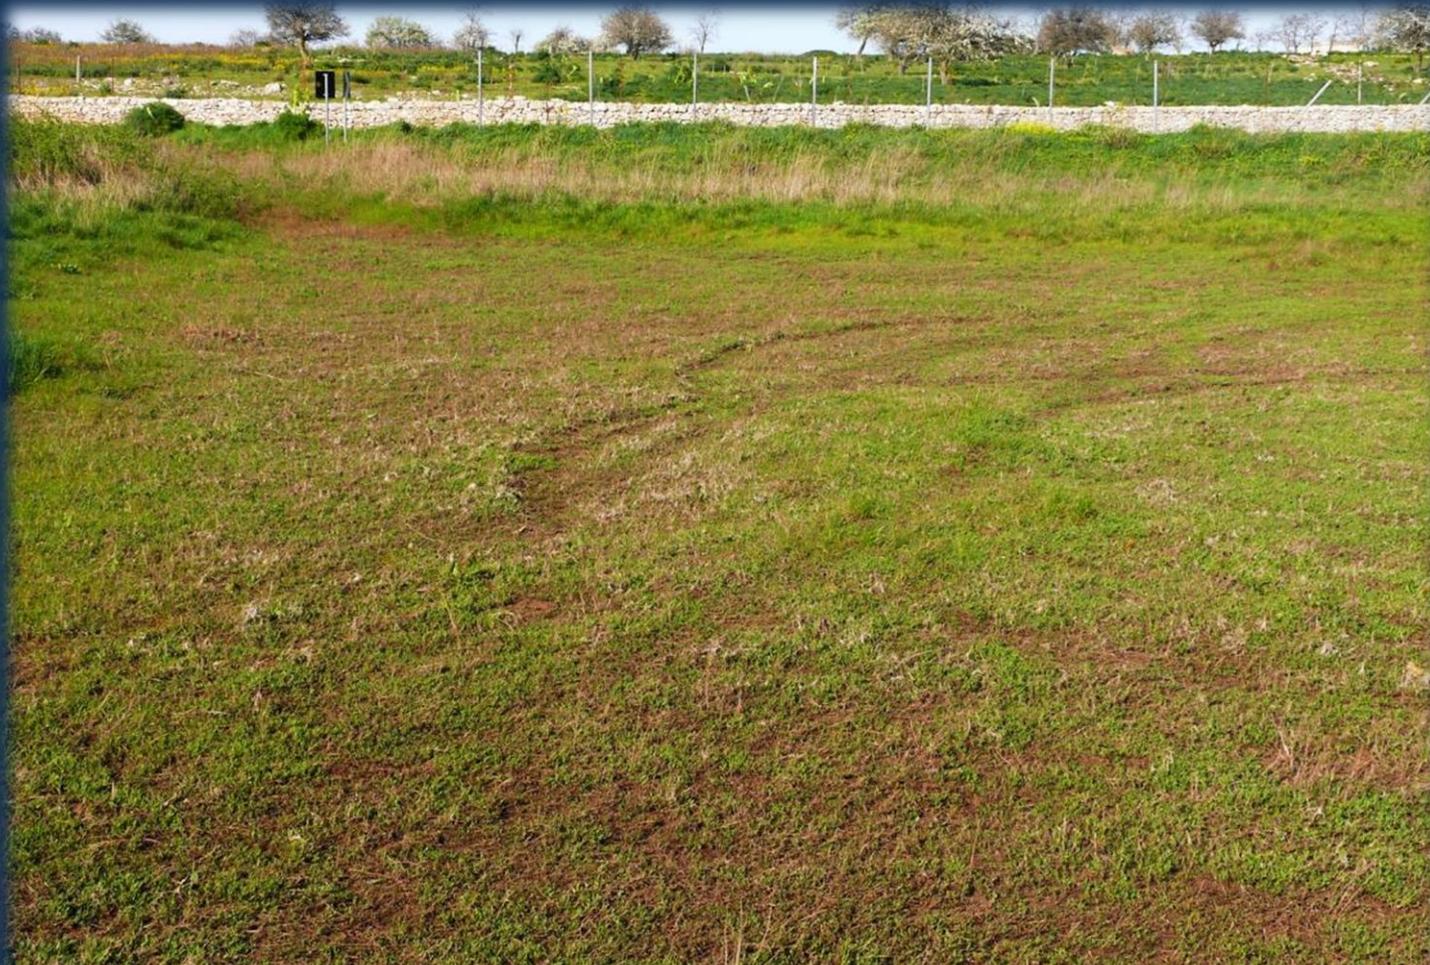
Alterazione dell'habitat

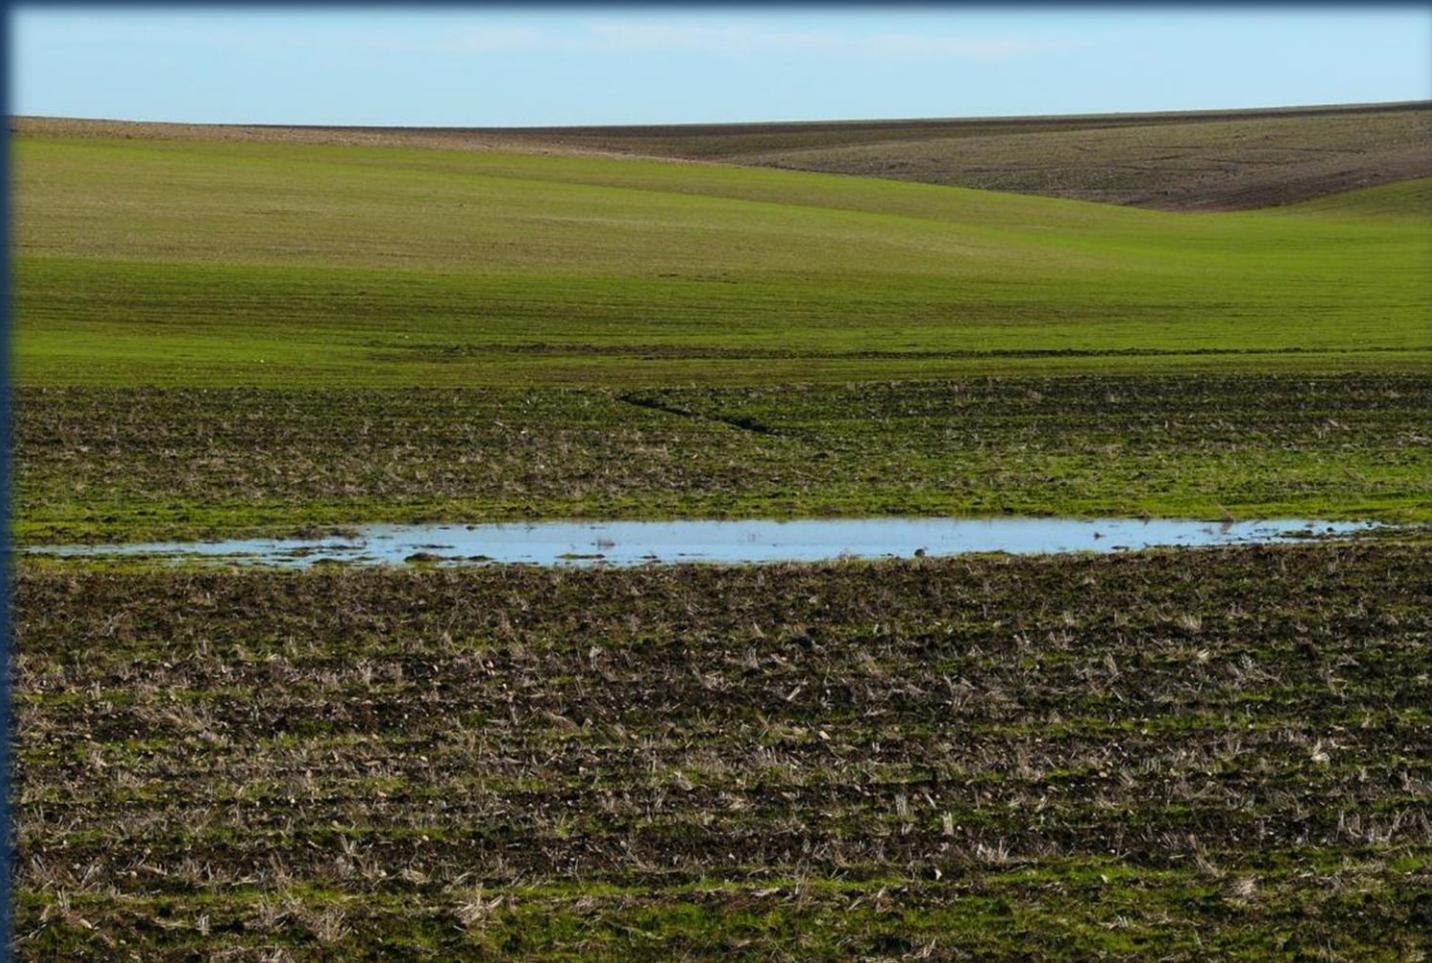
Alterazione dell'habitat

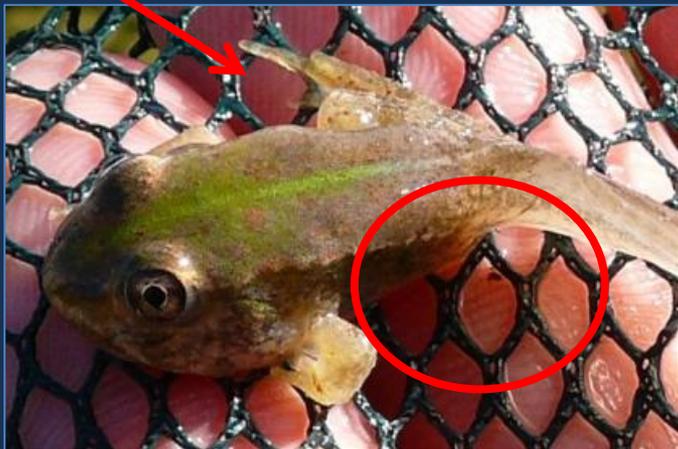
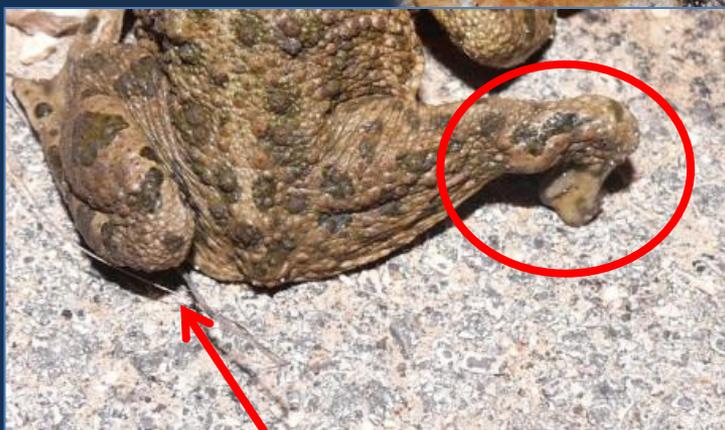
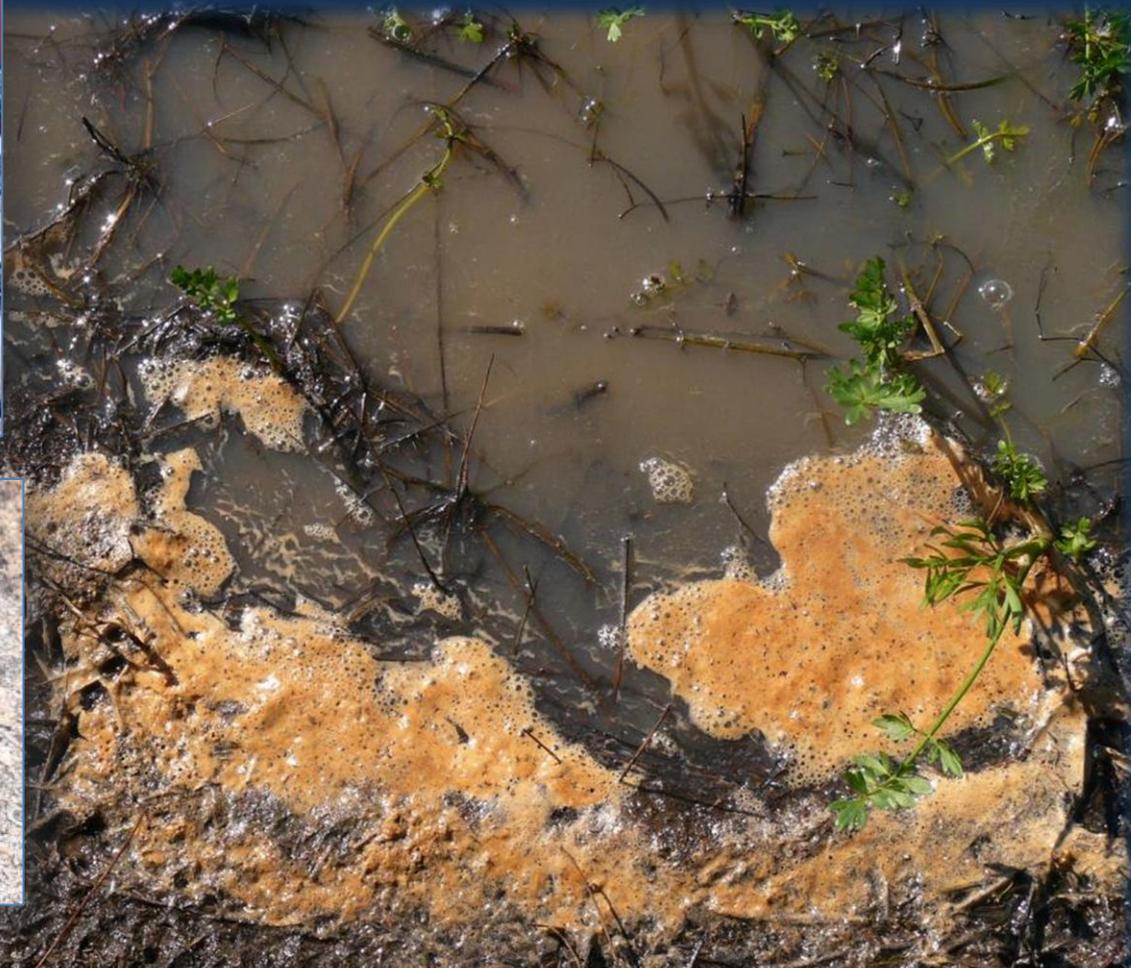
Inquinamento

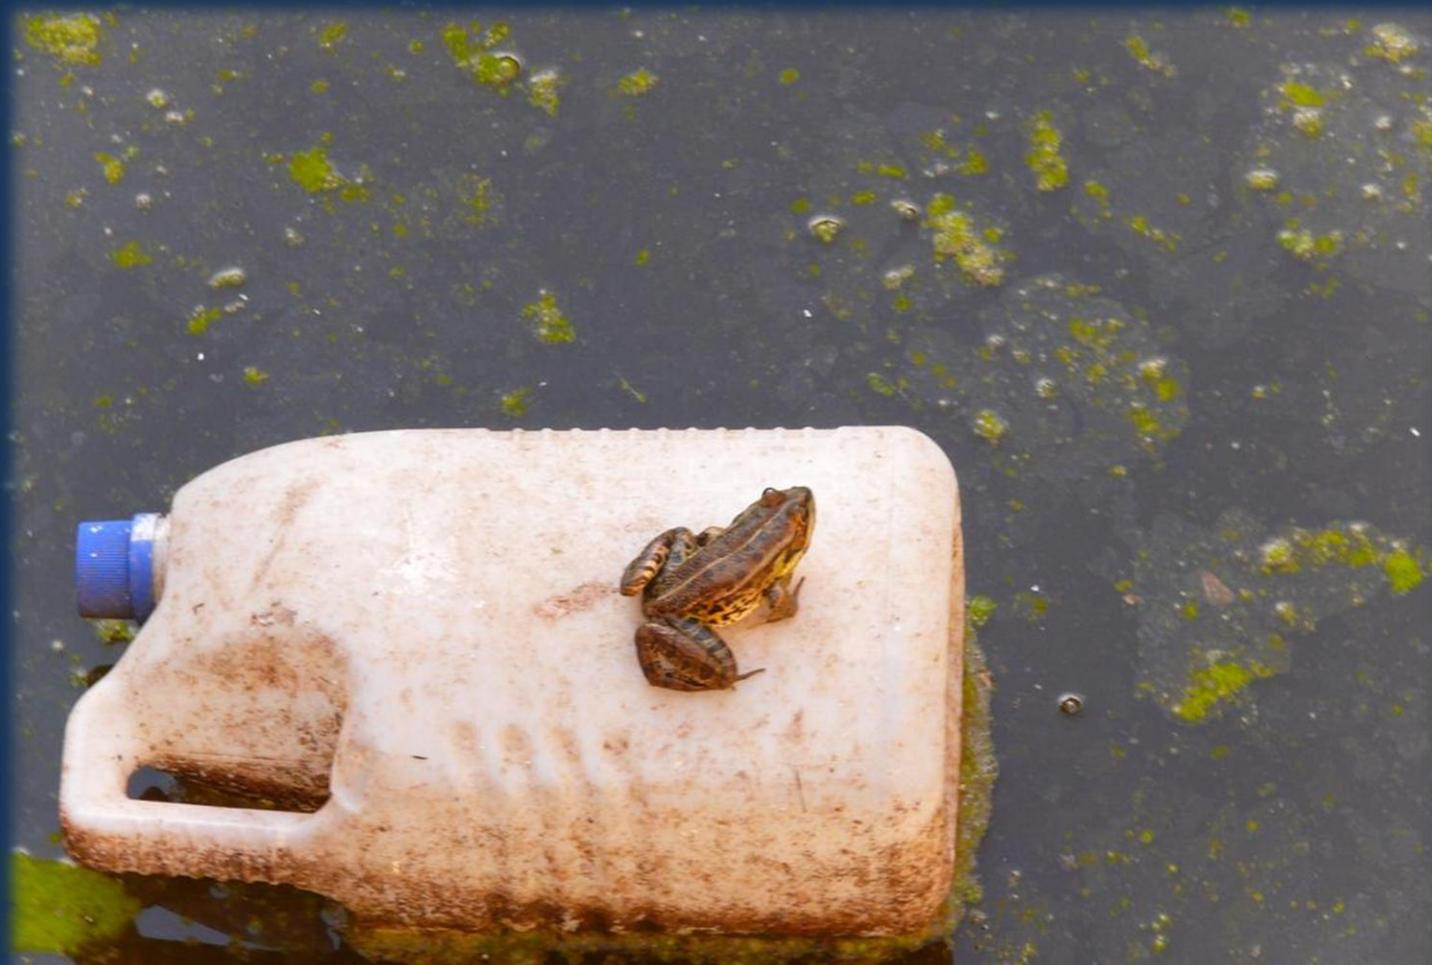
Rifiuti

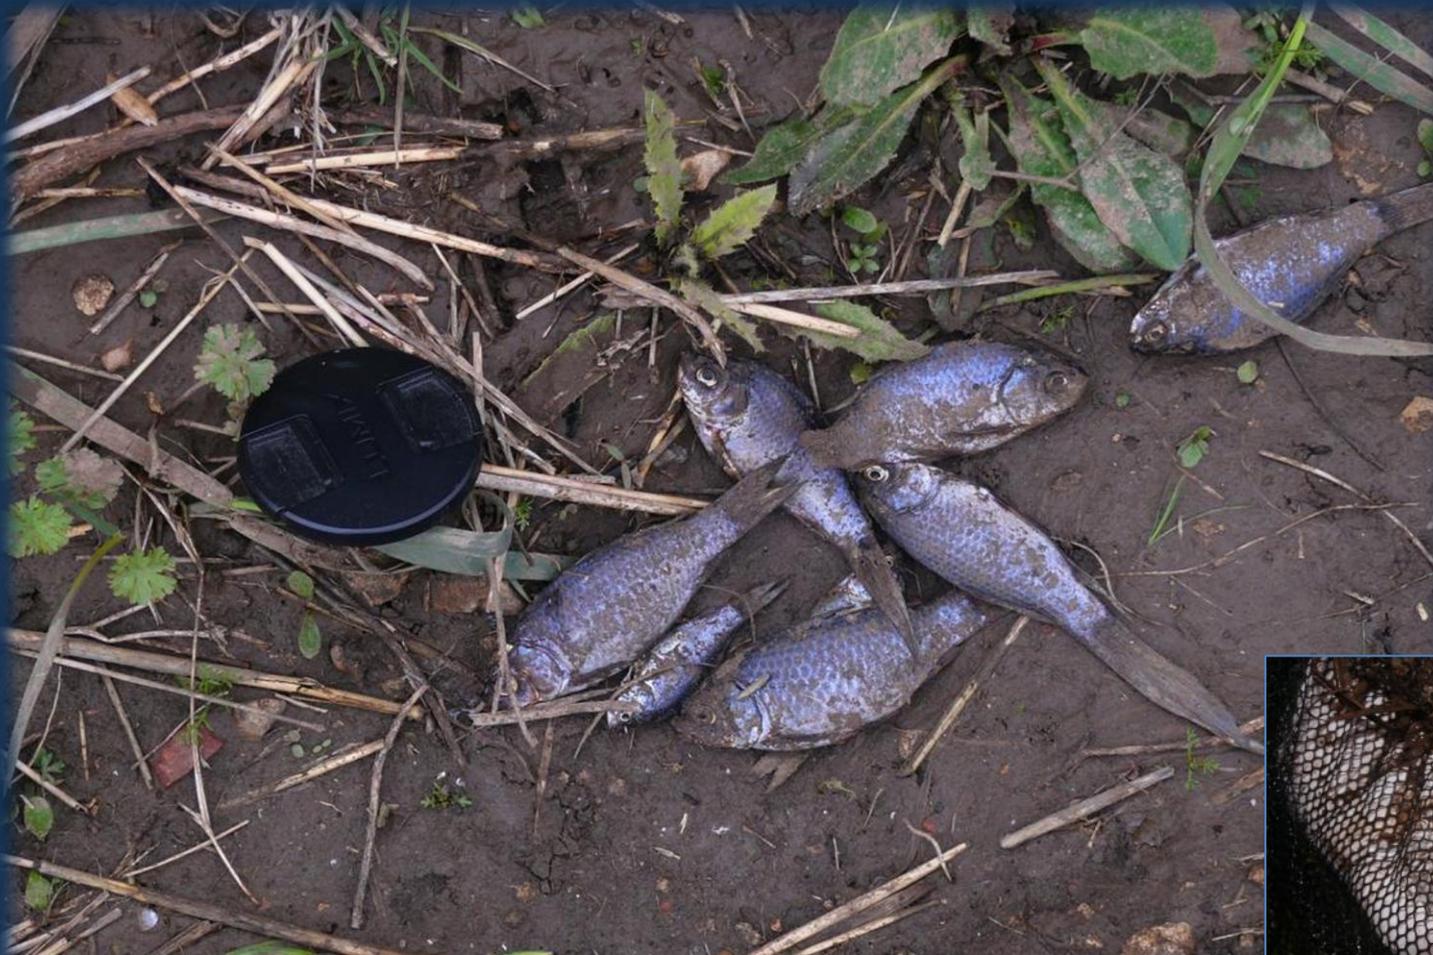
Fauna alloctona

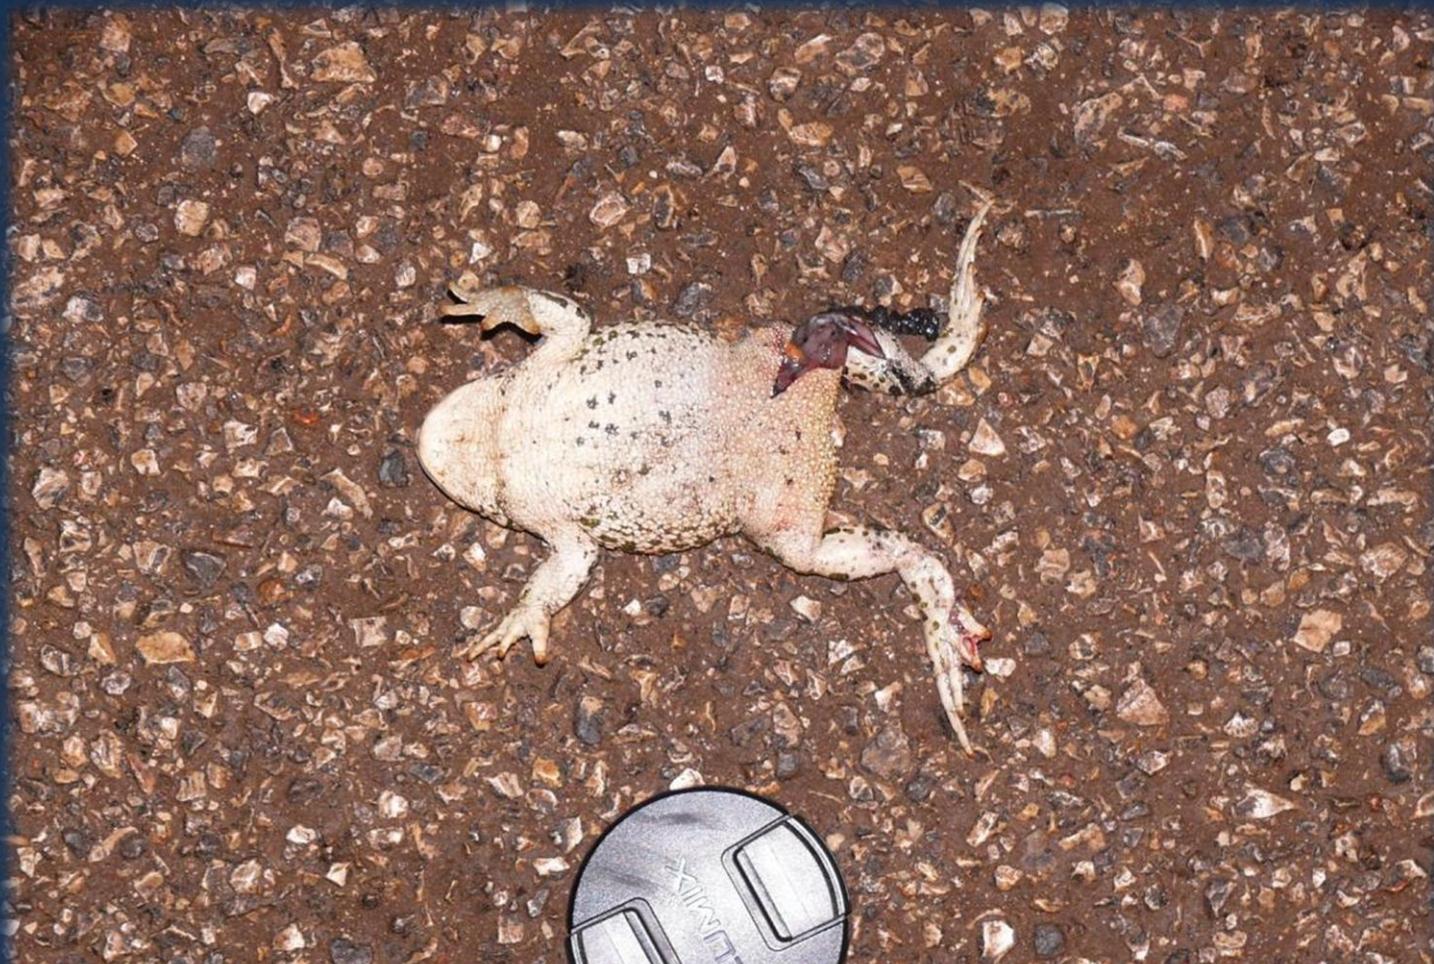
Impatto stradale

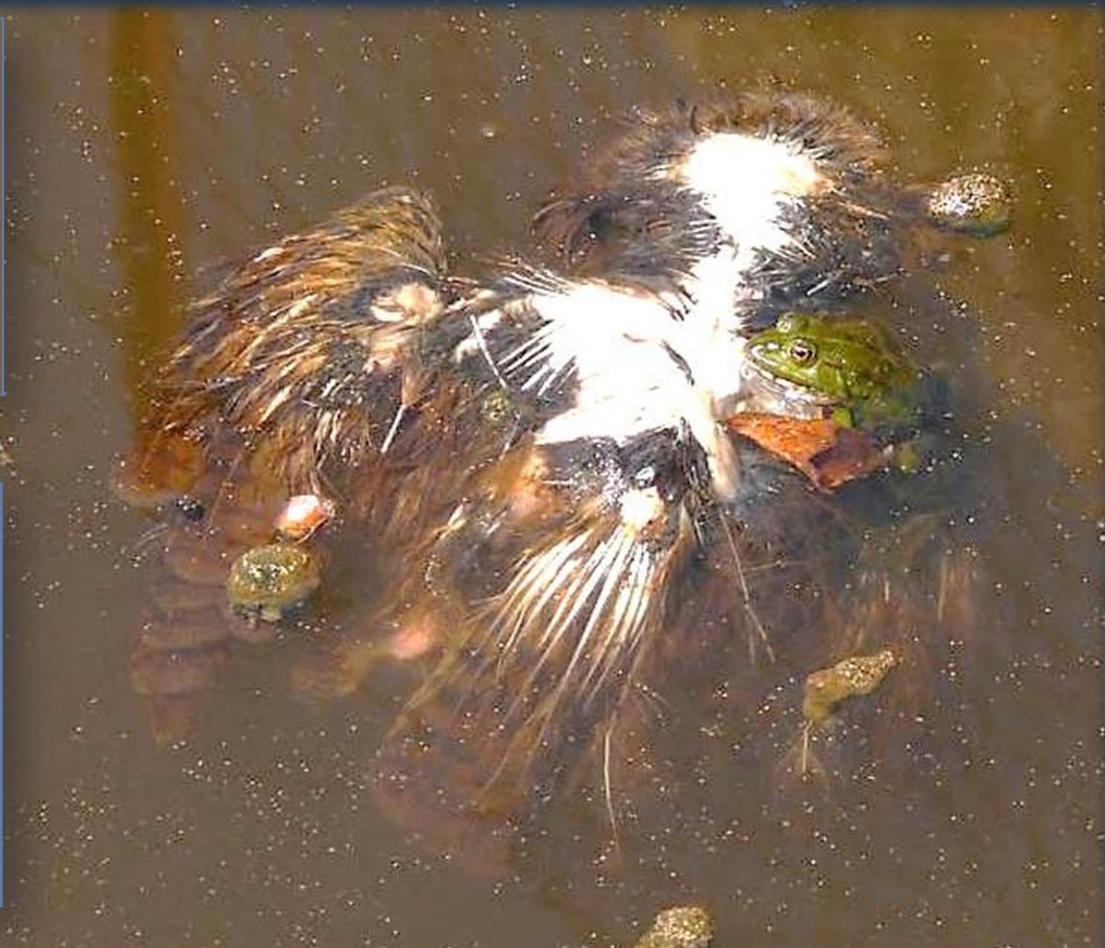
Annegamento fauna

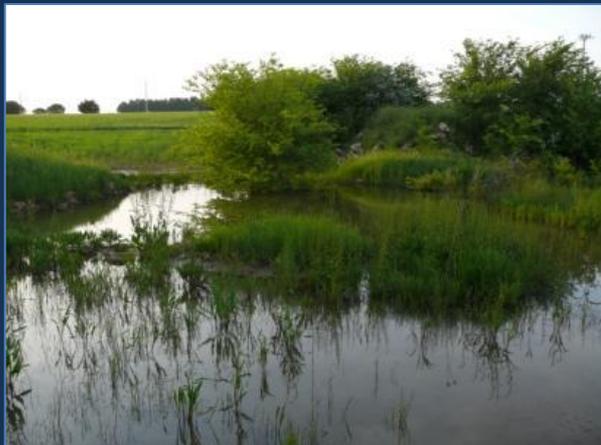
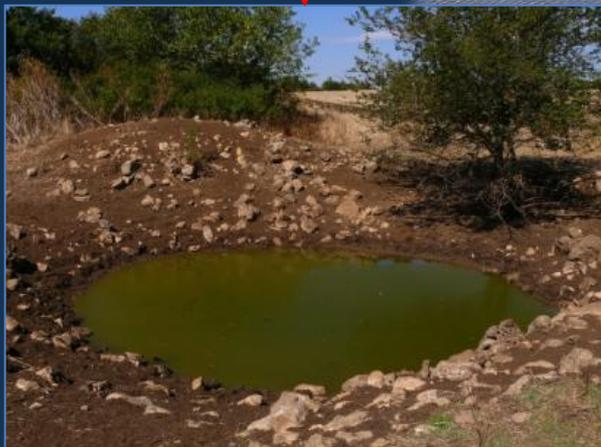
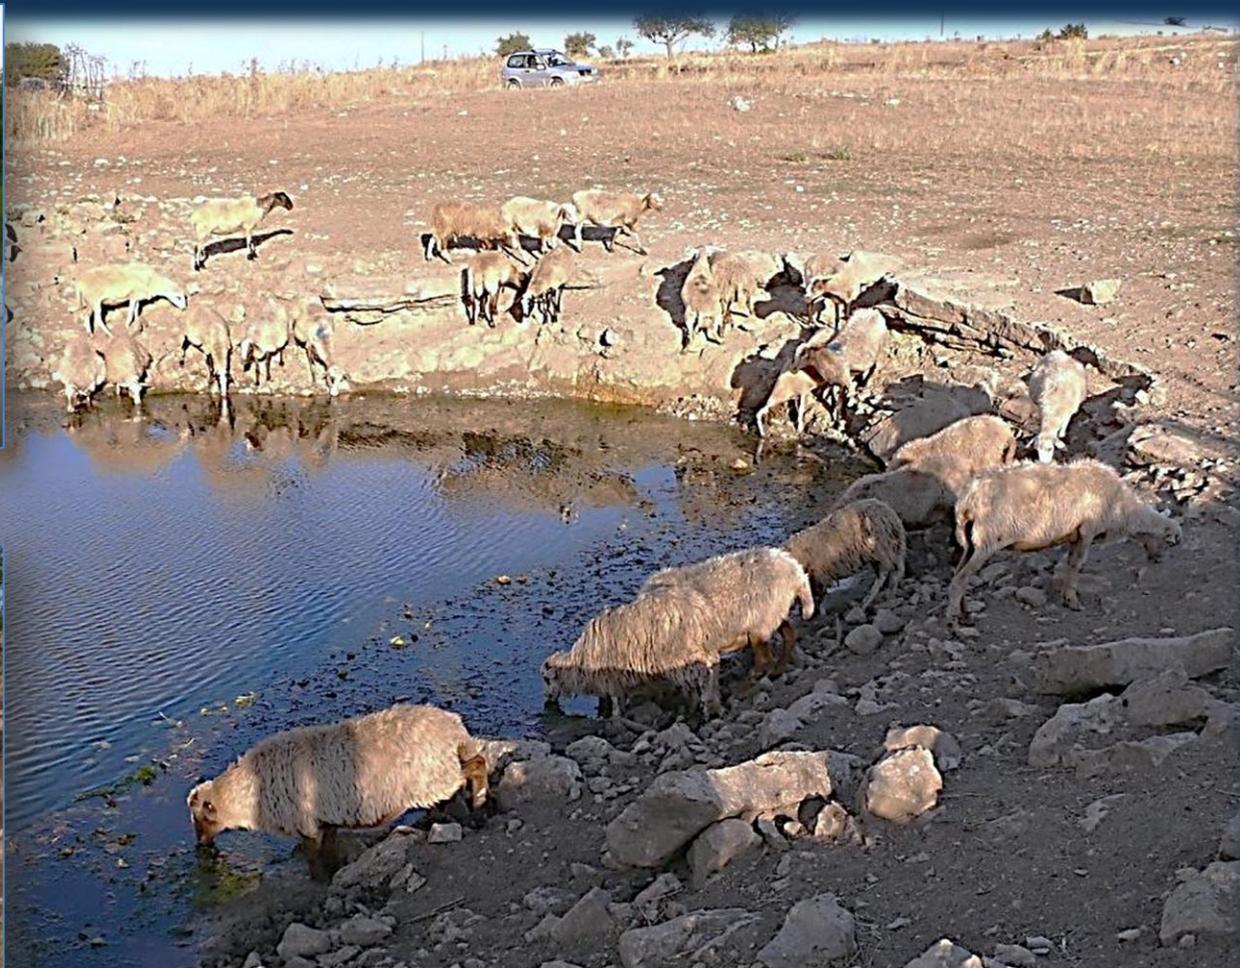
Depauperamento delle sponde

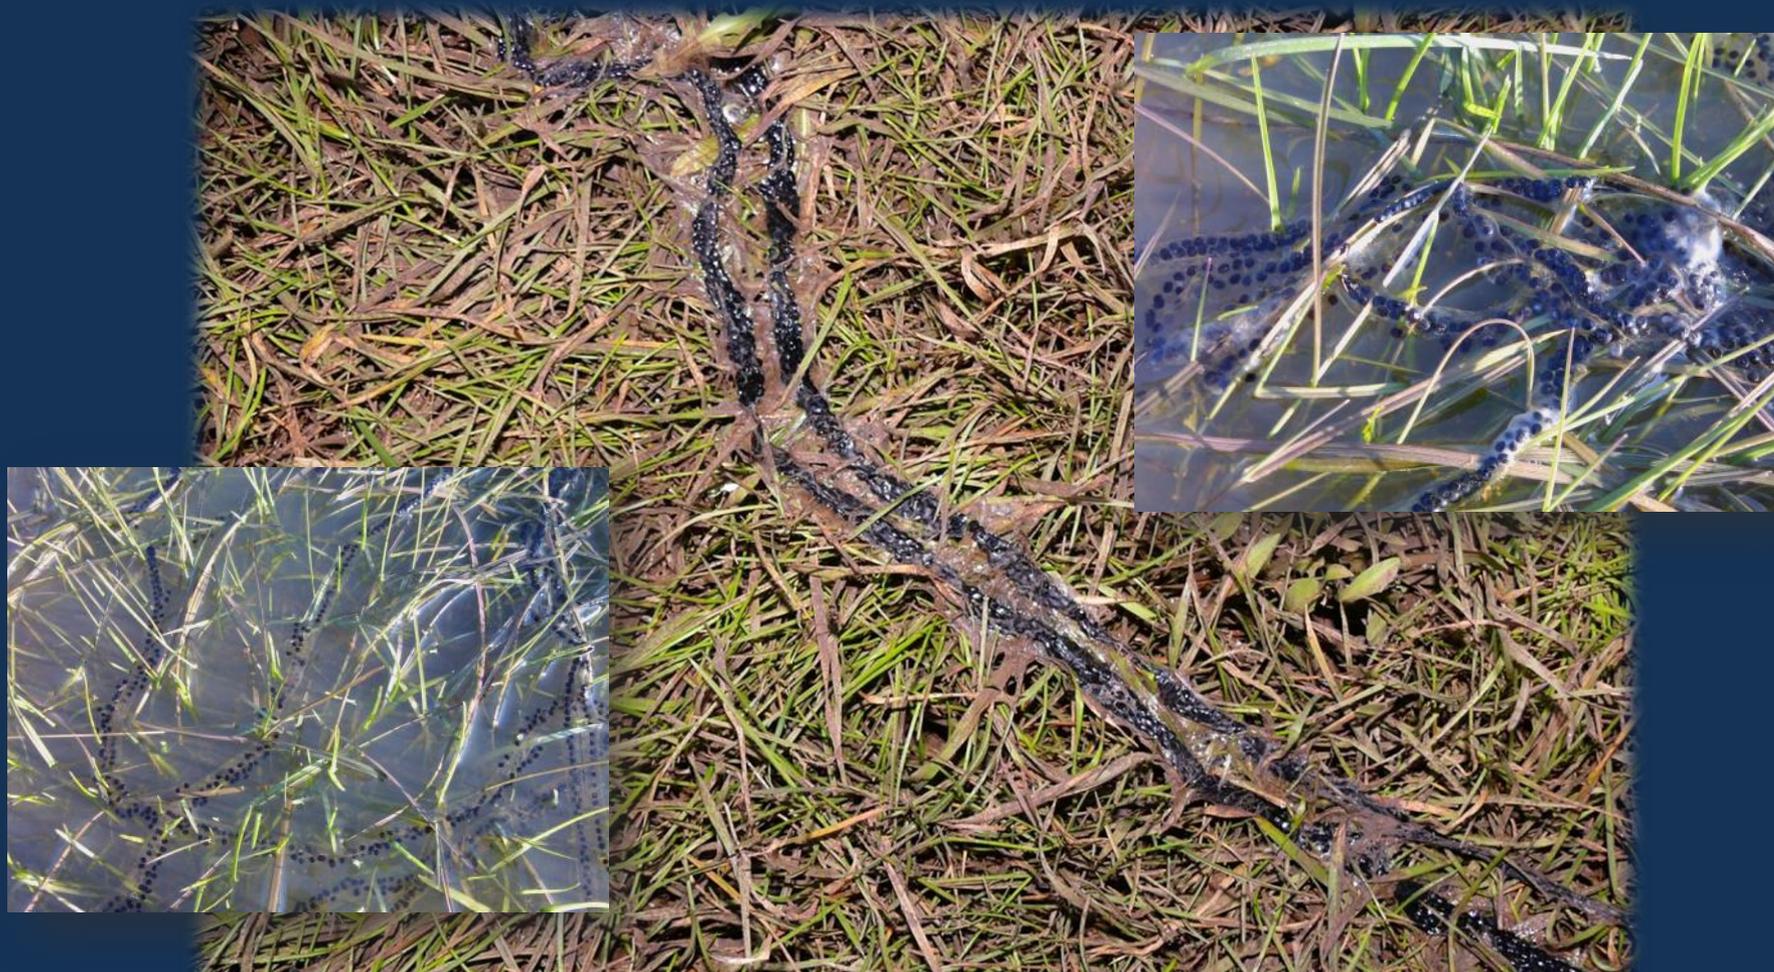
Perdita di ovature per emersione

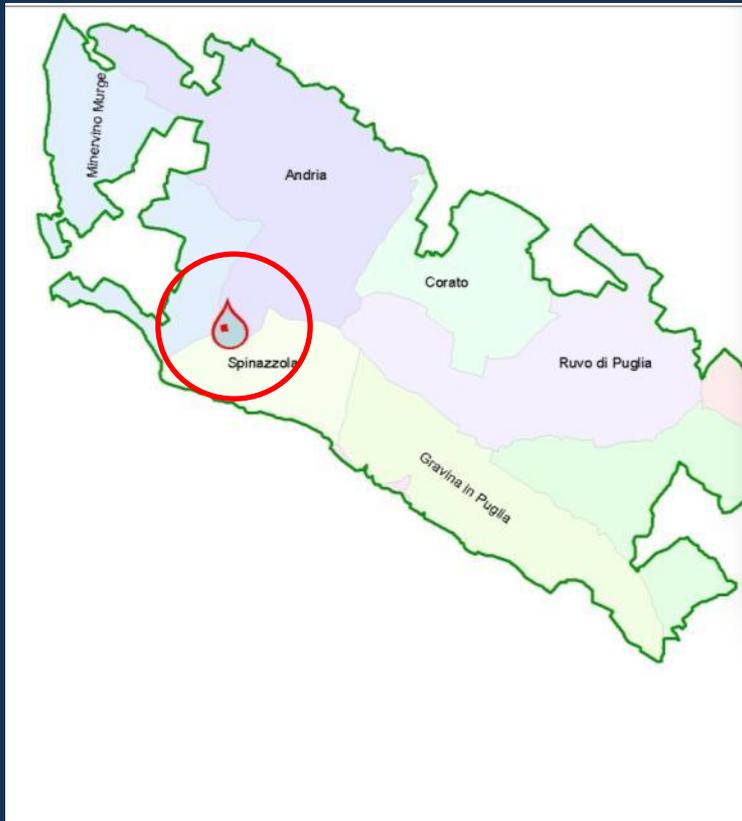
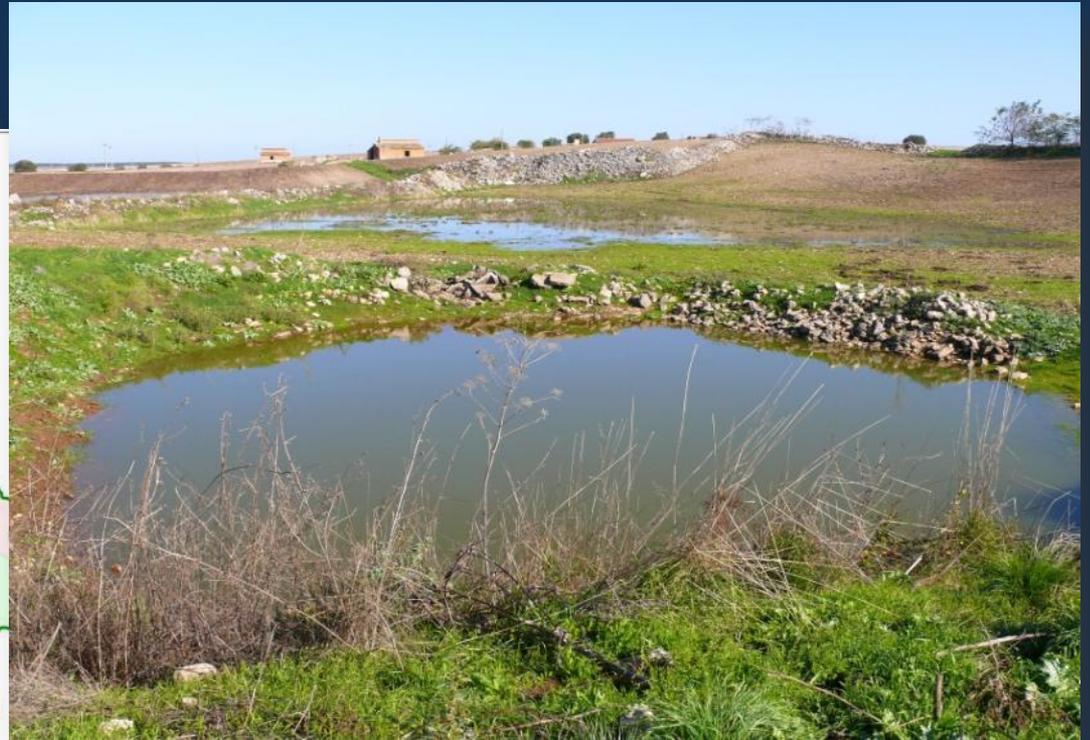
Masseria Ciminiero

Tipologia Pozza:	Stagno temporaneo naturale + cisterna aperta
Habitat Natura 2000:	3150pr
Ecological Trap:	No
Status/Idoneità:	44 (buono/alta)
Presenza di rifiuti:	Rifiuti assenti
Fattori di disturbo:	Agro-pastorale (pascolo, arature, captazioni ecc.)
Strade:	Si
Specie Bibliografia:	
Specie Riscoperte:	<i>Lissotriton italicus</i> , <i>Bufo bufo</i> , <i>Pelophylax kl.hispanicus</i>
Specie Alloctone:

L'invaso è costituito da uno stagno permanente regimentato, probabilmente derivante dal crollo di una cisterna interrata. Il sito sembra minacciato principalmente dalle attività agricole, infatti l'area si trova all'interno di un vasto territorio coltivato a cereali. Sono state riscontrate tracce di inquinamento da liquami, probabilmente di origine agricola, per i quali sarebbe bene intraprendere della attività di monitoraggio della qualità delle acque e dell'entità dell'inquinamento.

Stato di conservazione	Importanza sito	Tipo di intervento	Costo/difficoltà	Mantenimento
Buono	Prioritario	Monitoraggio	Medio	Gestione

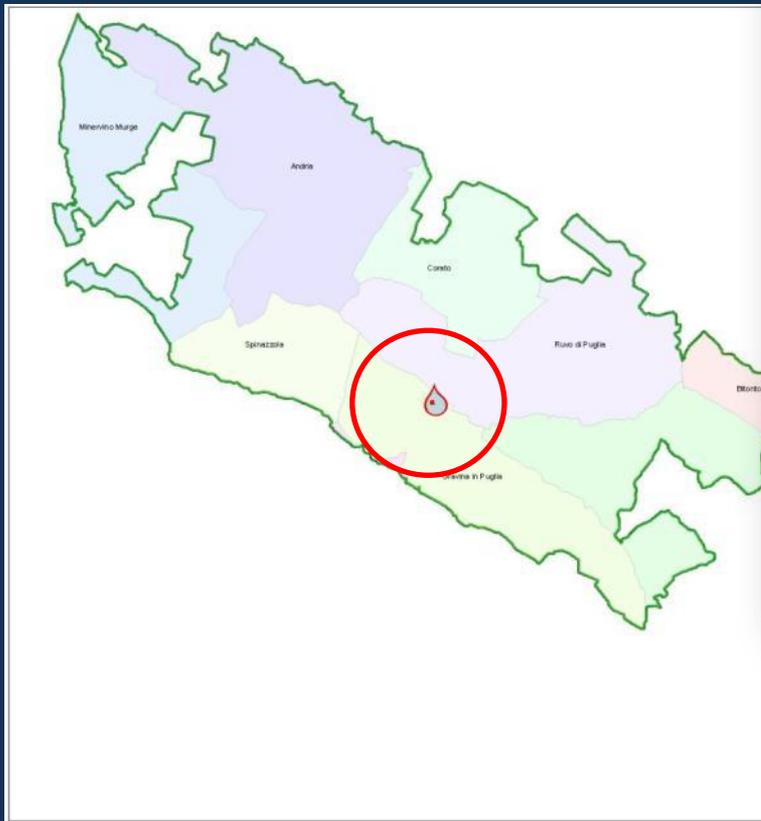
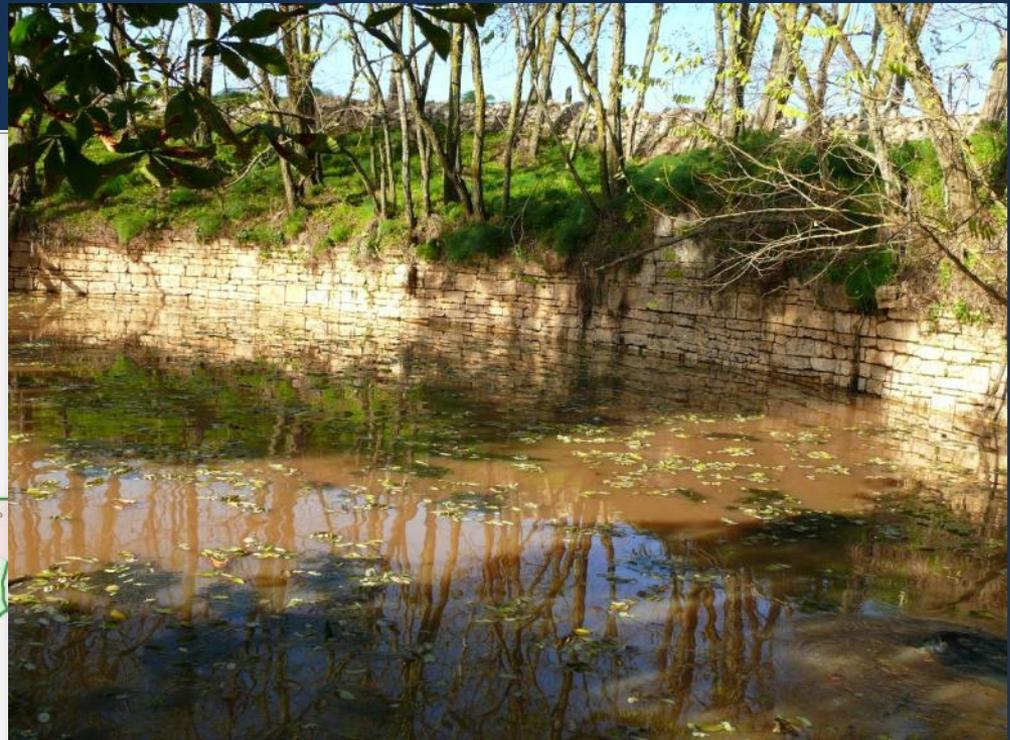
Trullo di Mezzo

Tipologia Pozza:	Cisterna aperta
Habitat Natura 2000:	3150pr
Ecological Trap:	No
Status/Idoneità:	44 (buono/alta)
Presenza di rifiuti:	Rifiuti assenti
Fattori di disturbo:	Nessuno
Strade:	Si
Specie Bibliografica:	<i>Lissotriton italicus</i> , <i>Bufo lineatus</i>
Specie Ricontrate:	<i>Pelophylax kl. hispanicus</i>
Specie Alloctone:

Il sito è costituito da una cisterna (vuotano) realizzata sul fondo di una depressione carsica ed inserita in un contesto parzialmente naturale di pascoli arborati e steppa, oltre che campi di cereali e impianti arborei (pinete). Contesto territoriale ed ambientale fanno di questo sito uno dei più importanti all'interno del perimetro del Parco. Nonostante i ripetuti sopralluoghi non è stato possibile confermare la presenza di due specie di interesse conservazionistico riportate in bibliografia, cosa che fa ritenere necessario un approfondimento dello status delle due specie nel sito. L'area mostra le caratteristiche di un potenziale Habitat Natura 2000 cod. 3150.

Stato di conservazione	Importanza sito	Tipo di intervento	Costo/difficoltà	Mantenimento
Buono	Prioritario	Interventi specifici	Basso	Monitoraggio

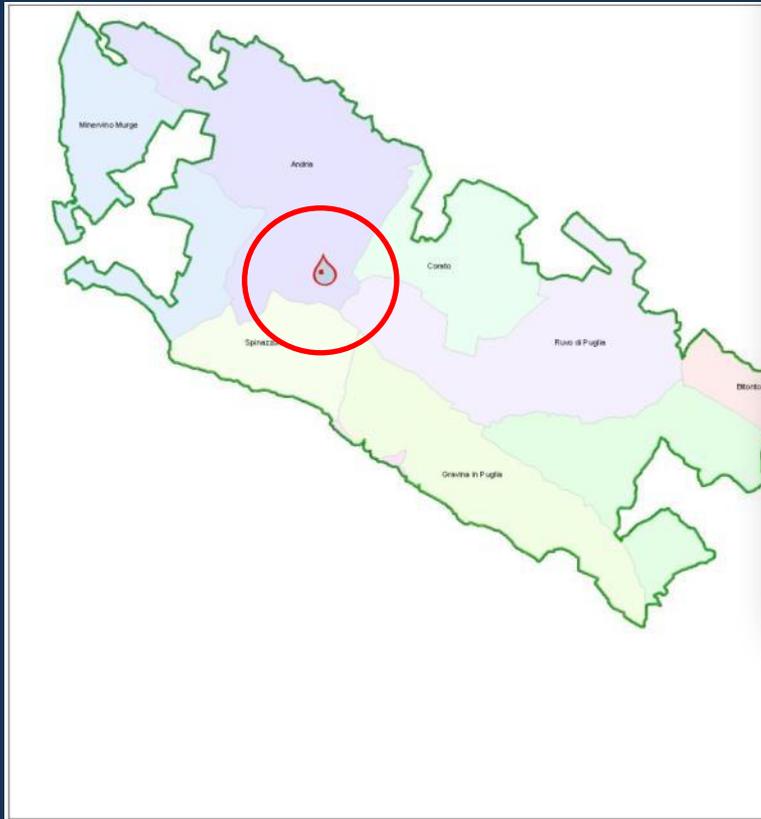
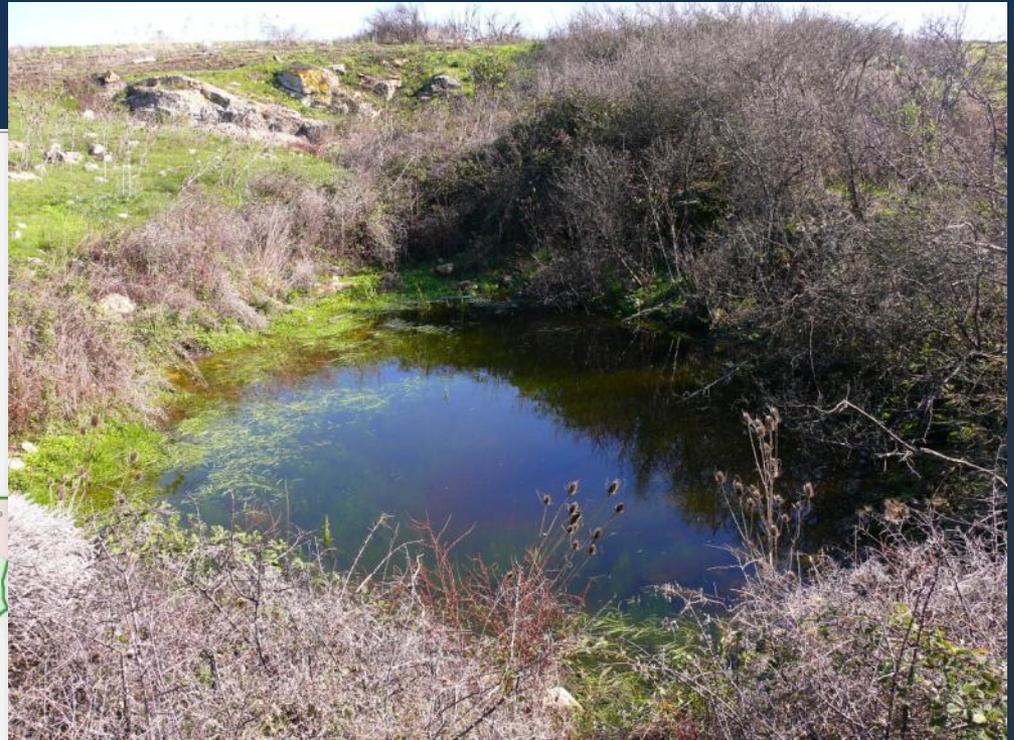
Monte Savignano

Tipologia Pozza:	Stagno temporaneo naturale
Habitat Natura 2000:	No
Ecological Trap:	No
Status/Idoneità:	44 (buono/alta)
Presenza di rifiuti:	Rifiuti presenti
Fattori di disturbo:	Nessuno
Strade:	No
Specie Bibliografia:	
Specie Ricontrate:	<i>Lissotriton italicus</i>
Specie Alloctone:

L'area risulta di estremo interesse sia per la tipologia di invasore sia, soprattutto, per il contesto ambientale in cui è inserita. Il sito sembra essere in buono stato di conservazione, si ritengono però necessarie attività di monitoraggio volte a verificare la presenza di specie non rilevate ma potenzialmente presenti (es: Bufonidi); tale attività avrebbe come scopo anche il controllo delle attività agricole nelle aree circostanti che, sebbene attualmente non sembrano rappresentare un problema, potrebbero diventarlo nel medio-lungo termine, infatti è stato rilevato durante i sopralluoghi un graduale avanzamento delle aree arate e poste in semina (cereali) verso il sito in questione.

Stato di conservazione	Importanza sito	Tipo di intervento	Costo/difficoltà	Mantenimento
Buono	Prioritario	Monitoraggio	Medio	Monitoraggio

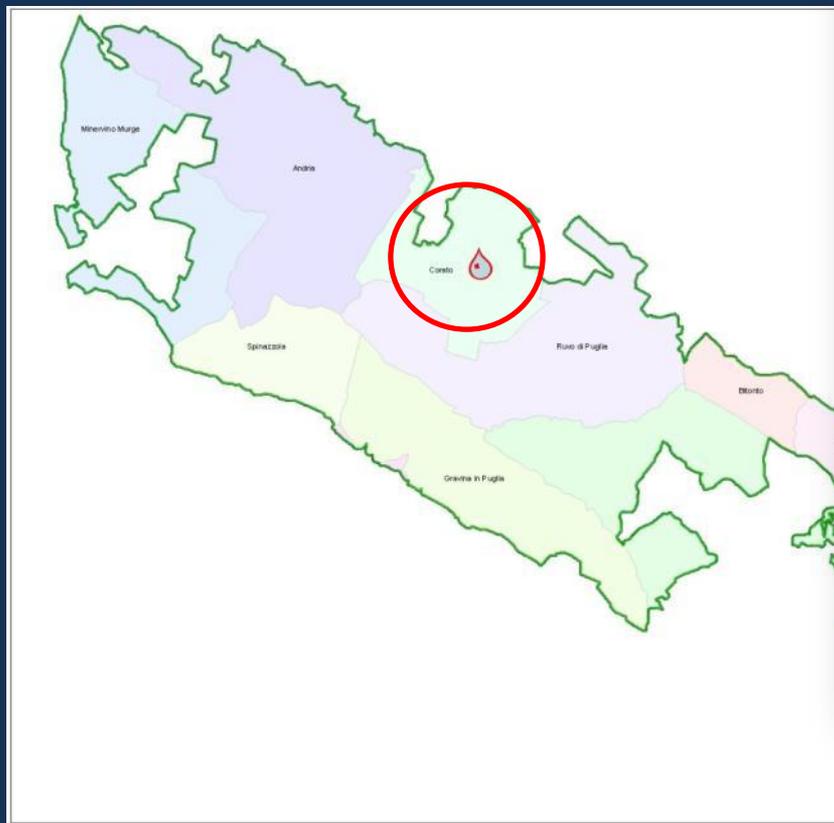
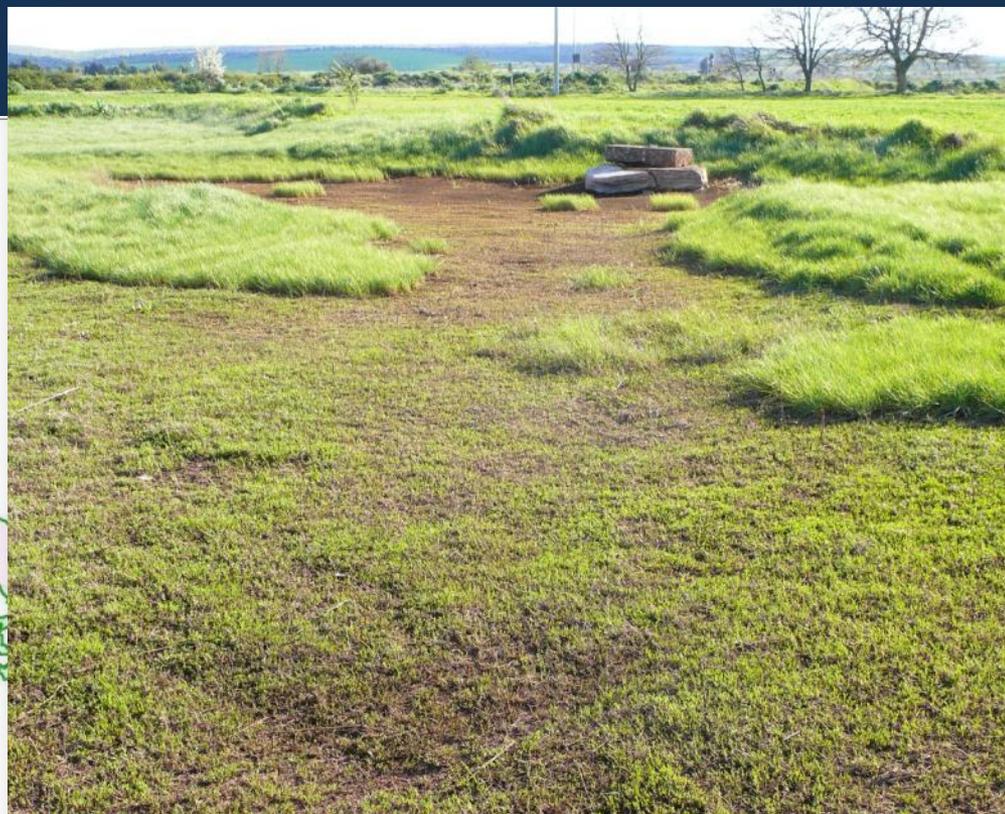
San Magno

Tipologia Pozza:	Stagno temporaneo naturale + cisterna chiusa
Habitat Natura 2000:	3170ce
Ecological Trap:	No
Status/Idoneità:	33 (sufficiente/media)
Presenza di rifiuti:	Rifiuti presenti
Fattori di disturbo:	Attività ludico sportiva
Strade:	Si
Specie Bibliografica:	<i>Lissotritons italicus</i> ; <i>Bufo lineatus</i> , <i>Pelophylax kl. hispanicus</i>
Specie Ricontrate:	<i>Bufo lineatus</i>
Specie Alloctone:

Sito d'importanza prioritaria in quanto mostra caratteristiche dell'Habitat Natura 2000 3170 "stagni temporanei mediterranei". Purtroppo l'area verte in uno stato di conservazione appena sufficiente ma soprattutto sono stati rilevati problemi legati all'utilizzo dell'area per attività ludico-sportive. Si ritiene quindi necessaria innanzitutto la riparazione della recinzione già presente; sarebbe auspicabile anche l'istallazione di un pannello esplicativo sull'importanza dell'area e contestualmente una segnaletica sui comportamenti che possono comprometterne l'integrità; inoltre andrebbero attivate costanti attività di monitoraggio.

Stato di conservazione	Importanza sito	Tipo di intervento	Costo/difficoltà	Mantenimento
Sufficiente	Prioritario	Gestione delle attività antropiche - Intervento specifico	Bassa	Monitoraggio
