Risultati del progetto
F. Marcone, C. Liuzzi, F. Mastropasqua
WWF Oasi

BATRACOMURGIA

Progetto per la conoscenza
delle **aree umide** e degli **anfibi**
del **Parco Nazionale dell'Alta Murgia**.

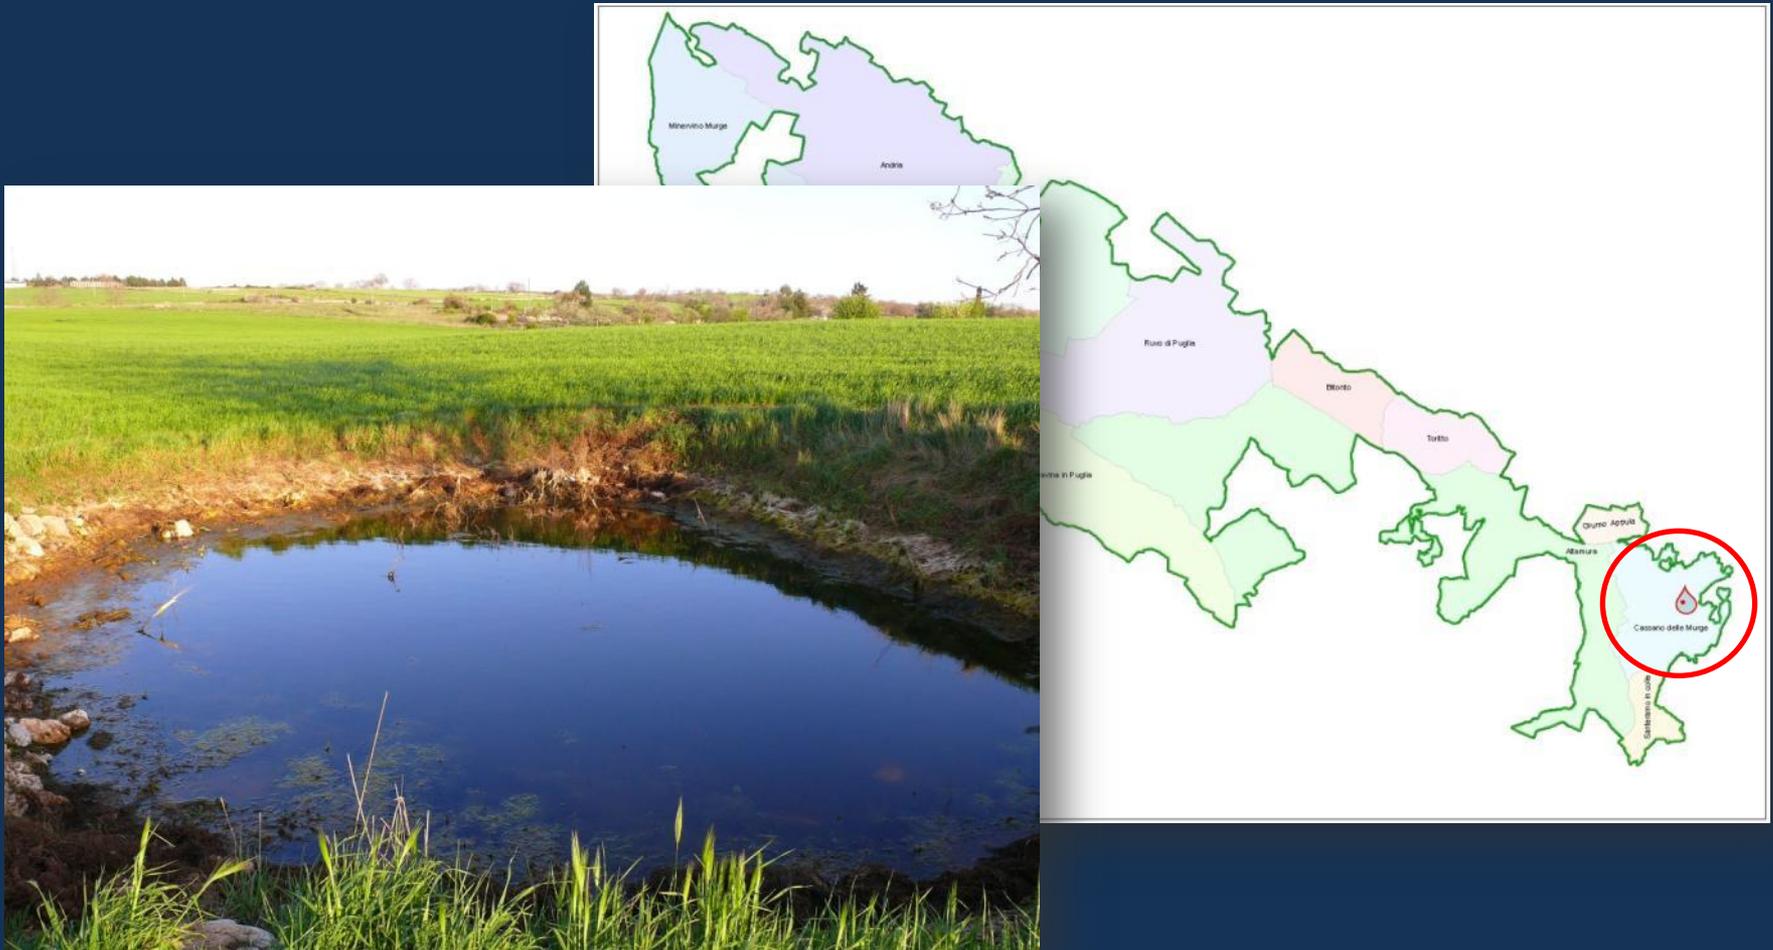
Lago Battaglia

Tipologia Pozza:	Stagno temporaneo naturale
Habitat Natura 2000:	3170ce
Ecological Trap:	No
Status/Idoneità:	32 (sufficiente/bassa)
Presenza di rifiuti:	Rifiuti assentii
Fattori di disturbo:	Agro-pastorale (pascolo, arature, captazioni ecc.)
Strade:	Si
Specie Bibliografica:	
Specie Ricontrate:	
Specie Alloctone:

L'area umida è rappresentata da uno stagno naturale che mostra caratteristiche dell'Habitat Natura 2000 3170 "Stagno temporaneo mediterraneo". Il sito è inserito in un appezzamento coltivato a cereali e le attività agricole ad esso connesse sono la principale fonte di disturbo alle biocenosi presenti. Intervento prioritario alla conservazione dell'area umida è la creazione di un'area buffer di almeno 500m. preventivando la possibilità di effettuare un intervento di ripristino ambientale e la creazione di almeno un corridoio ecologico strutturale con aree naturali circostanti (es.: muretti a secco, filari, strisce di vegetazione naturale ecc.)

Stato di conservazione	Importanza sito	Tipo di intervento	Costo/difficoltà	Mantenimento
Sufficiente	Prioritario	Gestione attività antropiche Ingegneria naturalistica	Alto	Gestione - Monitoraggio

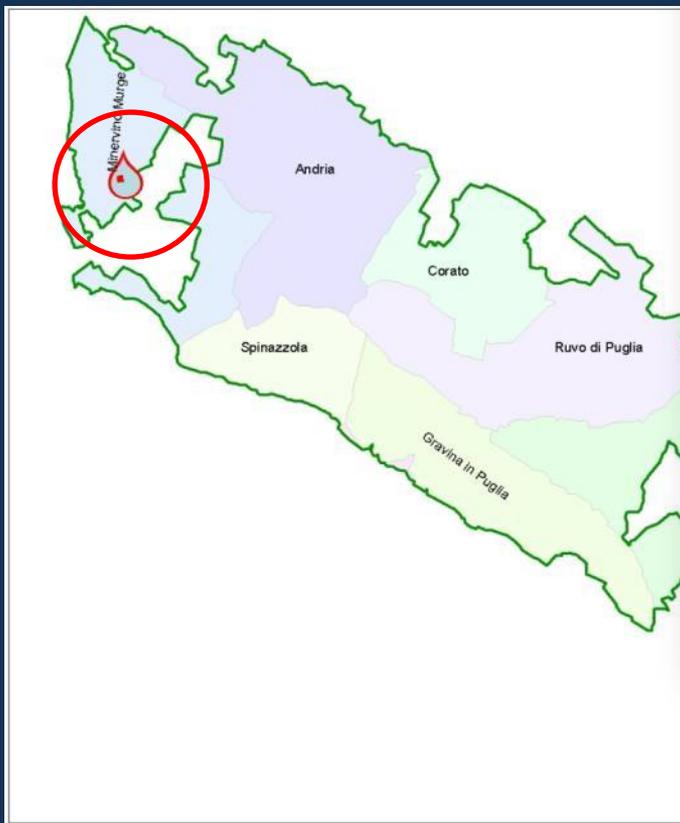
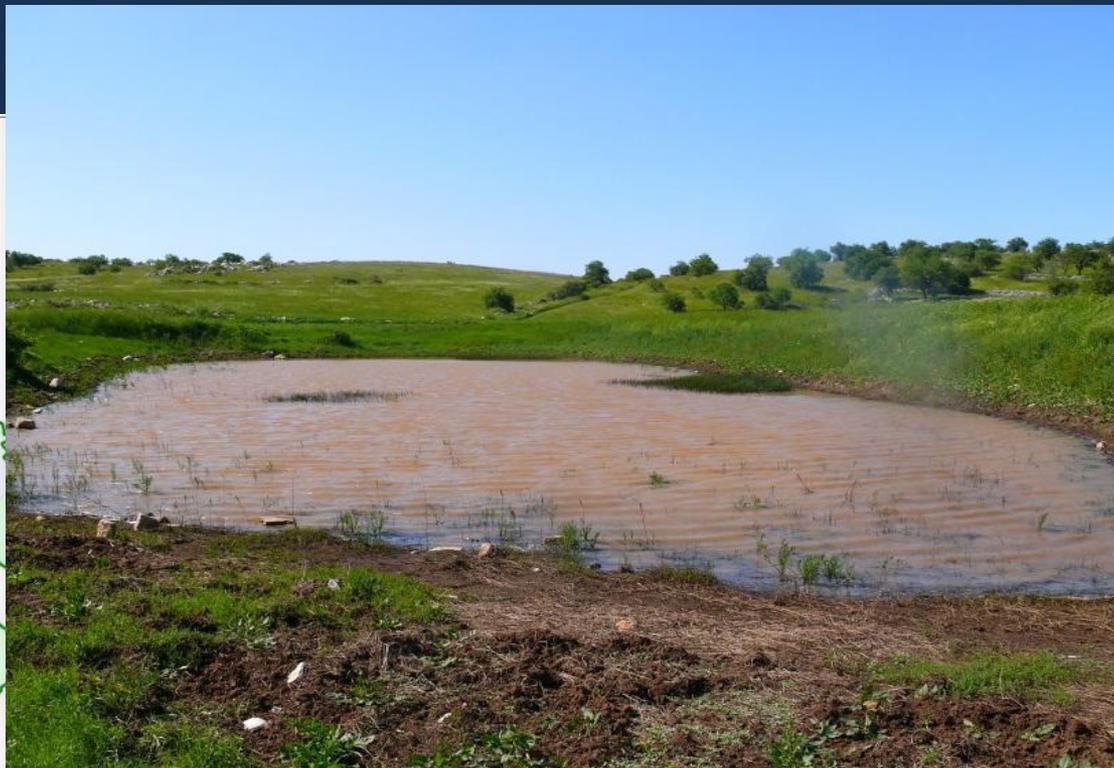
Goglia

Tipologia Pozza:	Stagno temporaneo naturale
Habitat Natura 2000:	3170pr
Ecological Trap:	No
Status/Idoneità:	33 (sufficiente/media)
Presenza di rifiuti:	Rifiuti assenti
Fattori di disturbo:	Nessuno
Strade:	No
Specie Bibliografia:	
Specie Riscoperte:	<i>Lissotriton italicus</i> , <i>Bufo lineatus</i> , <i>Pelophylax kl. hispanicus</i>
Specie Alloctone:

Si tratta di uno stagno temporaneo naturale che mostra caratteristiche dell'Habitat Natura 2000 n.3170 "Stagni temporanei mediterranei". Data l'ubicazione territoriale, il contesto ambientale in cui il sito è inserito e le specie di anfibi riscontrate, si ritiene meritevole di indagini più approfondite. Non sono stati individuati rilevanti problemi di conservazione.

Stato di conservazione	Importanza sito	Tipo di intervento	Costo/difficoltà	Mantenimento
Sufficiente	Prioritario	Monitoraggio	Basso	Monitoraggio

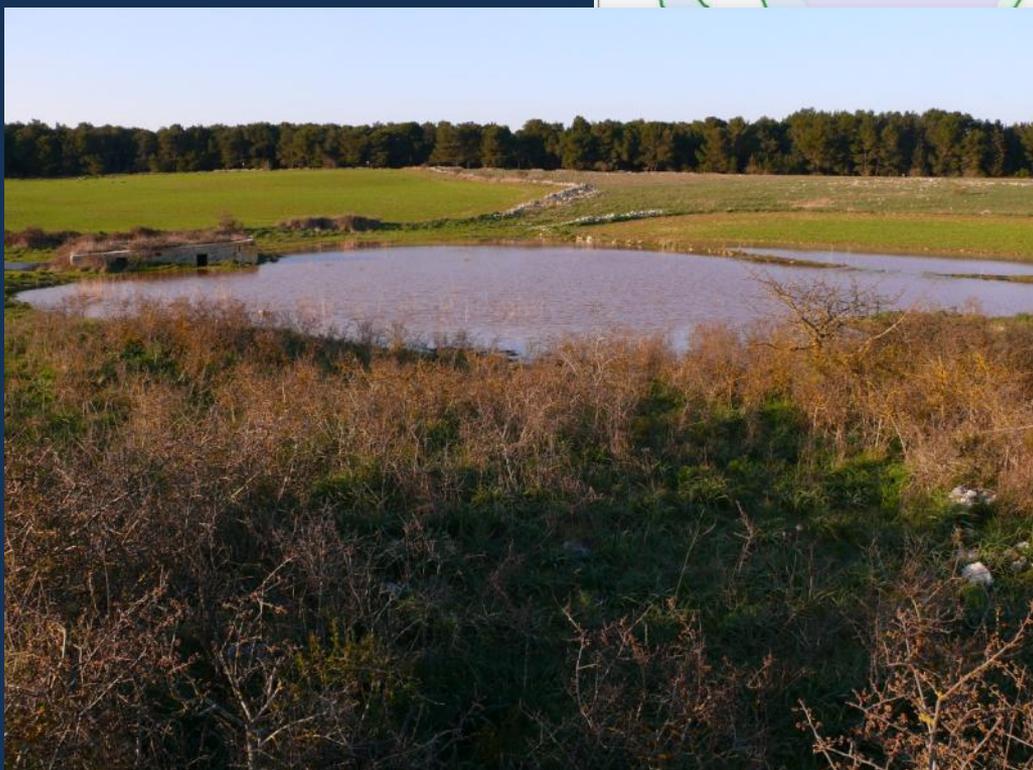
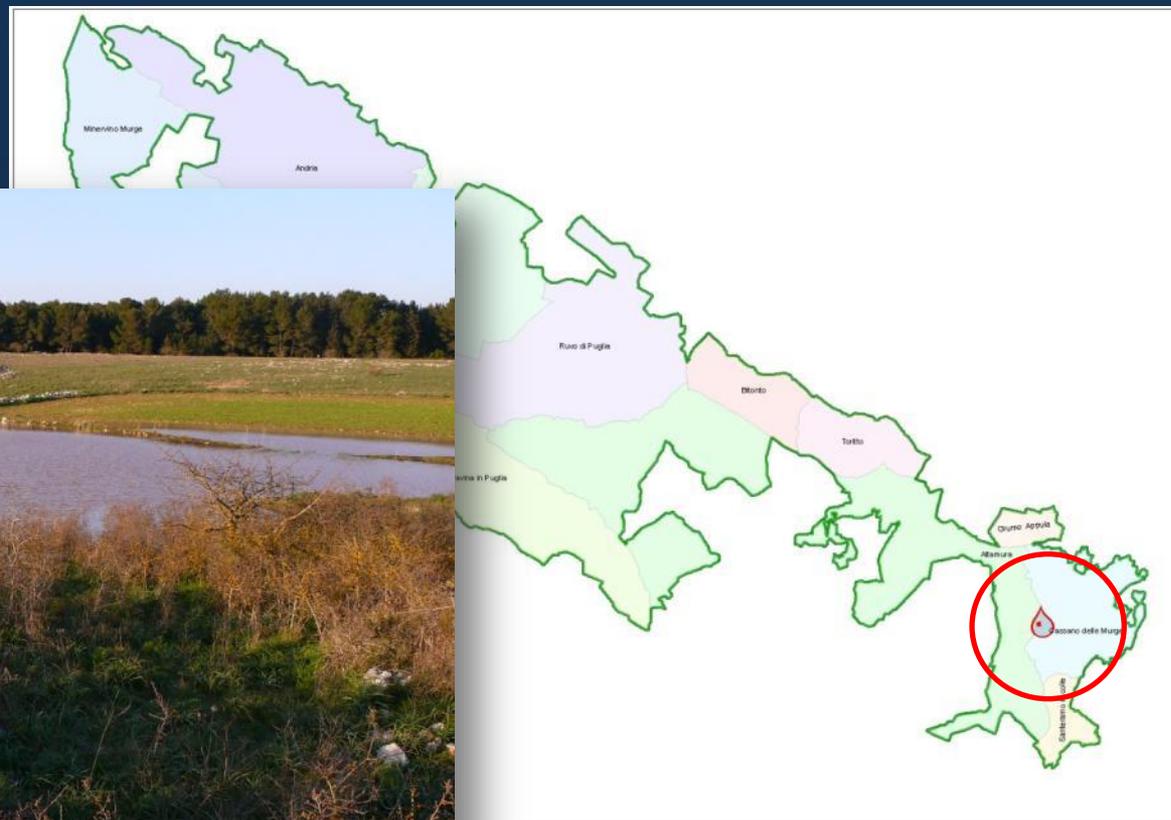
I Vuotani

Tipologia Pozza:	Stagno temporaneo naturale + cisterna aperta + cisterna chiusa
Habitat Natura 2000:	3170ce
Ecological Trap:	No
Status/Idoneità:	44 (buono/alta)
Presenza di rifiuti:	Rifiuti presenti
Fattori di disturbo:	Agro-pastorale (pascolo, arature, captazioni ecc.)
Strade:	No
Specie Bibliografia:	
Specie Riscontrate:	<i>Bufo lineatus</i>
Specie Alloctone:

Il sito è stato individuato come caratterizzato dalla presenza dell'Habitat Natura 2000 prioritario 3170 "Stagni temporanei mediterranei". Il sito quindi merita di essere monitorato soprattutto per quanto riguarda lo stato delle specie d'interesse comunitario presenti (vegetali e faunistiche), lo stato delle acque, il ciclo idrico e il disturbo derivante dalle attività agro-pastorali che insistono nell'area.

Stato di conservazione	Importanza sito	Tipo di intervento	Costo/difficoltà	Mantenimento
Buono	Prioritario	Gestione attività antropiche Monitoraggio	Medio	Monitoraggio

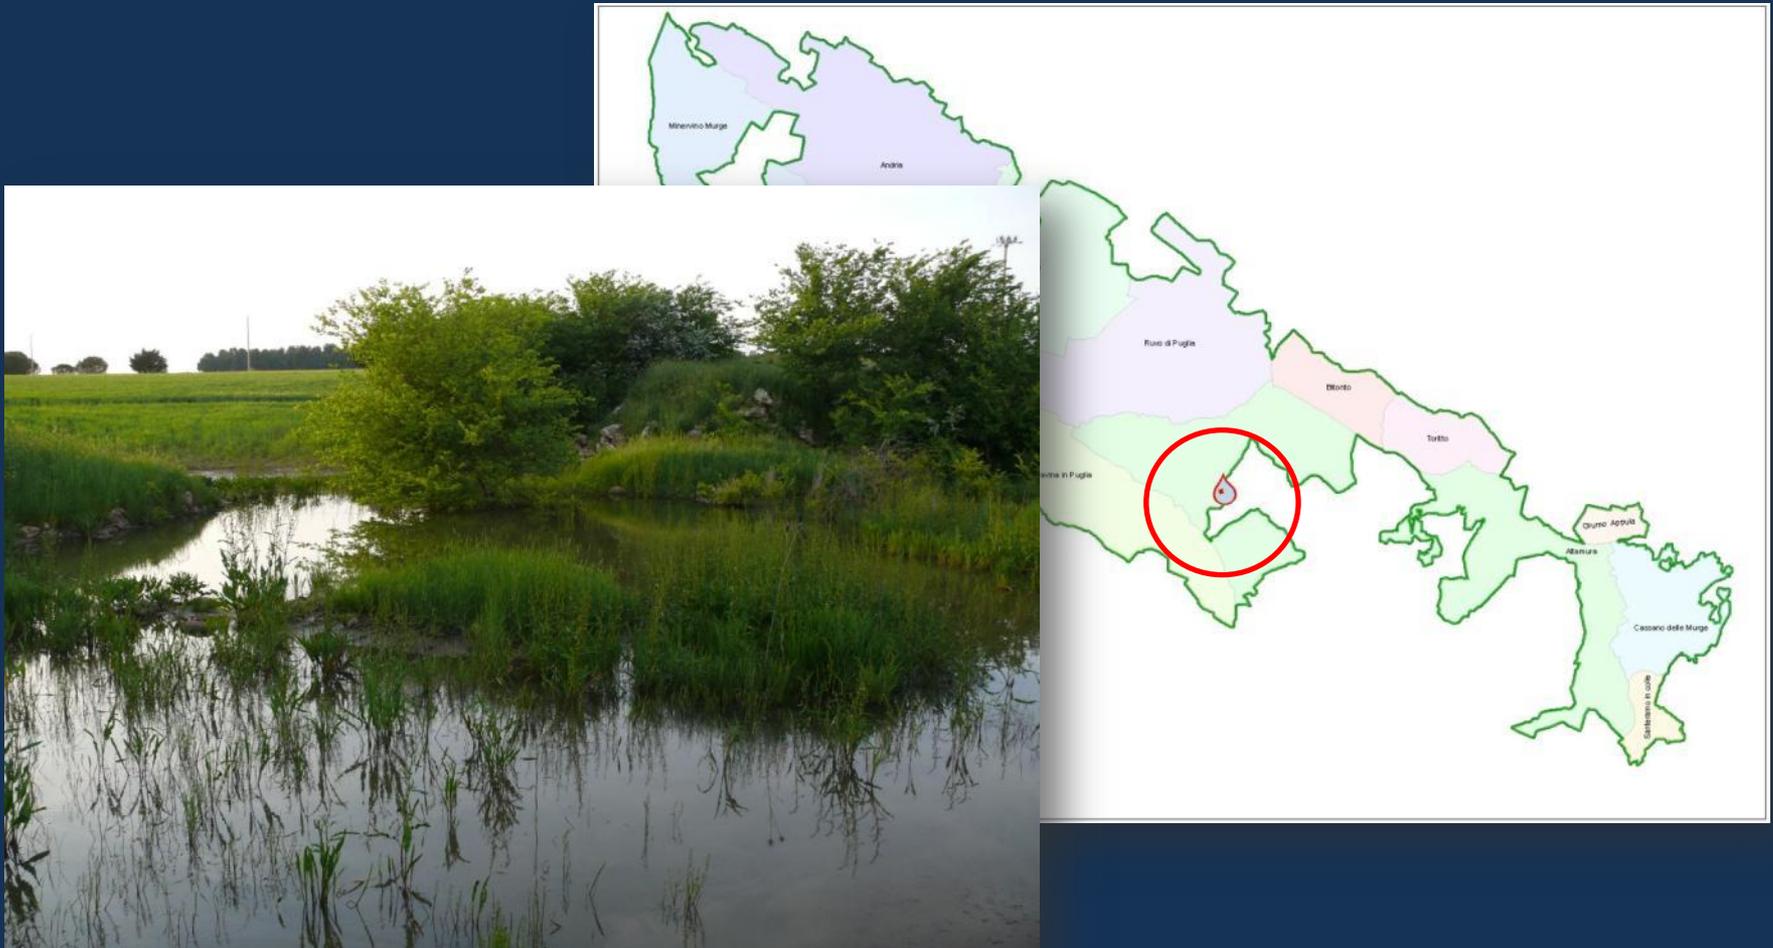
Laghetto San Giuseppe

Tipologia Pozza:	Stagno permanente naturale
Habitat Natura 2000:	3150pr
Ecological Trap:	No
Status/Idoneità:	44 (buono/alta)
Presenza di rifiuti:	Rifiuti presenti
Fattori di disturbo:	Agro-pastorale (pascolo, arature, captazioni ecc.)
Strade:	Si
Specie Bibliografia:	<i>Lissotriton italicus</i> , <i>Bufo lineatus</i>
Specie Ricontrate:	<i>Lissotriton italicus</i> , <i>Bufo bufo</i> , <i>Pelophylax kl. hispanicus</i>
Specie Alloctone:

Il sito mostra caratteri tipici dell'Habitat Natura 2000 3150 "Laghi eutrofici naturali con vegetazione del *Magnopotamion* o *Hydrocharitton*". Il contesto ambientale in cui esso si inserisce e le potenzialità dell'area rendono indispensabile il controllo delle due principali criticità individuate: l'eccessivo carico di bestiame che utilizza l'area per l'abbeveraggio e la presenza della strada SP35 che potrebbe creare problematiche popolazioni di anuri durante la fase di migrazione riproduttiva, tramite collisione con i veicoli in transito. Si ritiene quindi necessario un monitoraggio approfondito del sito propeedeutico alle attività di gestione e/o riqualificazione.

Stato di conservazione	Importanza sito	Tipo di intervento	Costo/difficoltà	Mantenimento
Buono	Prioritario	Ingegneria naturalistica	Alto	Monitoraggio - Gestione

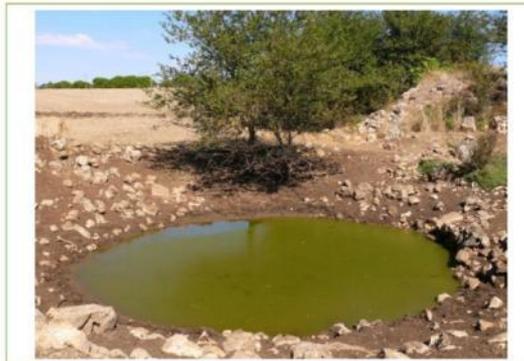
CODICE: A074

Comune: Altamura (BA)
 Coordinate WGS84 UTM33N x: 621286, y 4531553
 Altitudine: 508 m s.l.m.

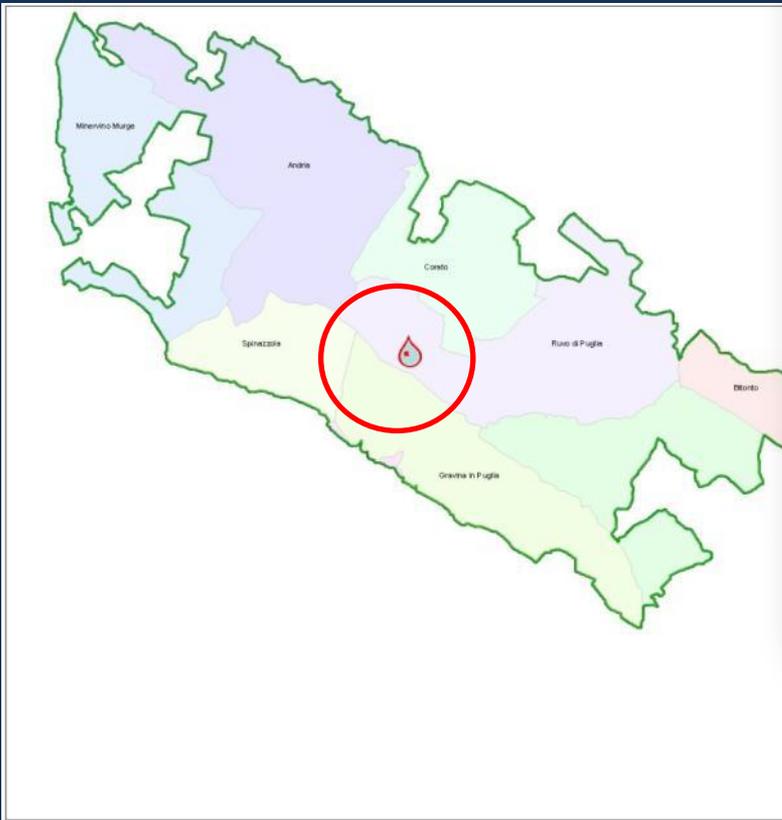
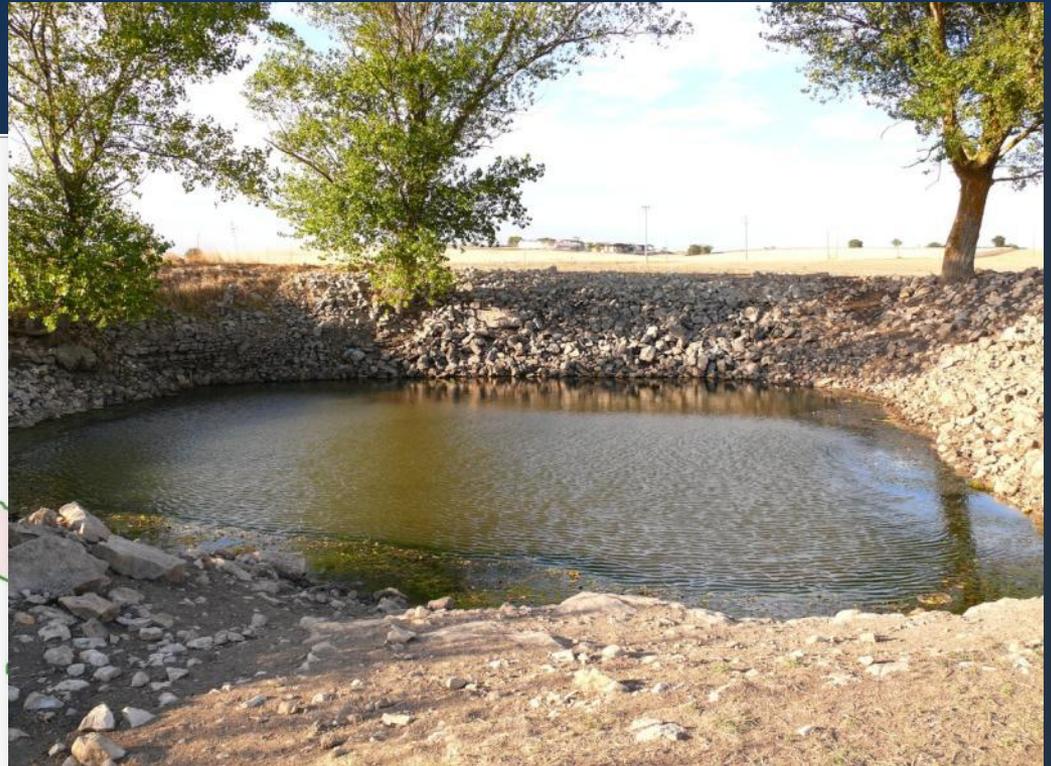
Masseria Taverna Nuova

Tipologia Pozza:	Stagno permanente artificiale
Habitat Natura 2000:	3150cc
Ecological Trap:	No
Status/Idoneità:	44 (buono/alta)
Presenza di rifiuti:	Rifiuti assenti
Fattori di disturbo:	Agro-pastorale (pascolo, arature, captazioni ecc.)
Strade:	No
Specie Bibliografica:	
Specie Ricontrate:	<i>Lissotriton italicus</i> , <i>Bufo bufo</i> , <i>Bufo lineatus</i> , <i>Pelophylax kl. hispanicus</i>
Specie Alloctone:

Nel sito è stata individuata la presenza dell'Habitat Natura 2000 3150 "Laghi eutrofici naturali con vegetazione del *Magnopotamion* o *Hydrocharitum*". Il sito rappresenta di certo uno dei più interessanti dell'Area Parco, sia per caratteristiche ambientali che per le specie di Anfibi presenti. Si ritiene necessario un monitoraggio costante anche al fine di verificare eventuali problemi di conservazione, che derivano principalmente dalle attività agro-pastorali perpetuate nel territorio circostante.

Stato di conservazione	Importanza sito	Tipo di intervento	Costo/difficoltà	Mantenimento
Buono	Prioritaria	Monitoraggio	Basso	Monitoraggio

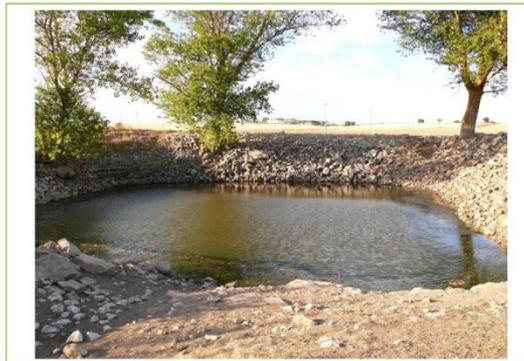
CODICE: A076

Laghetto Masseria Taverna Nuova di sopra

Comune: Ruvo di Puglia (BA)
 Coordinate WGS84 UTM33N x: 609419, y 4539053
 Altitudine: 592 m s.l.m.
