# Progetto Batracomurgia

## *Relazione finale 2012*

Roma, ??/01/2013

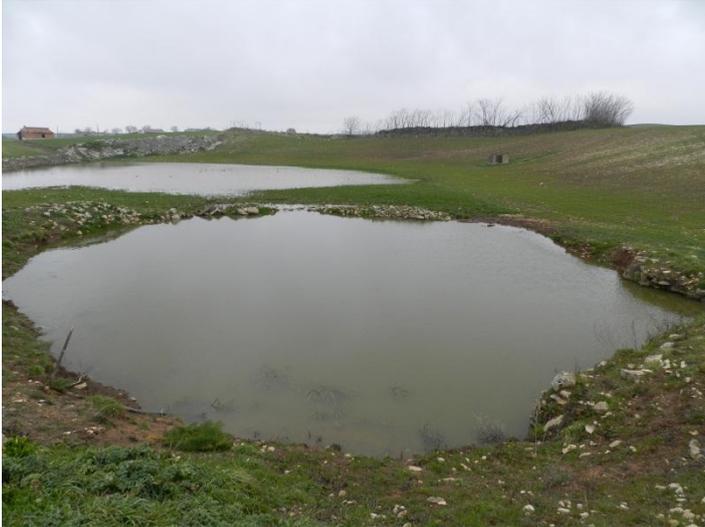
#### **4.1.1 A021 – A050 – Località Masseria Ciminiero**

Il sito risulta composto da due realtà differenti, uno stagno temporaneo ed una cisterna scoperta. La riserva d'acqua sotterranea sembra interessare l'intera area, come dimostrato dalla presenza di pozzi di raccolta nella porzione settentrionale.

Per la riqualificazione del sito sarebbero auspicabile l'acquisto di una porzione di terreno circoscritto ad un buffer di 500 metri intorno al complesso di siti presenti (in alternativa si può prevedere un indennizzo per la mancata produzione a fronte dell'abbandono delle pratiche agricole nella stessa superficie)

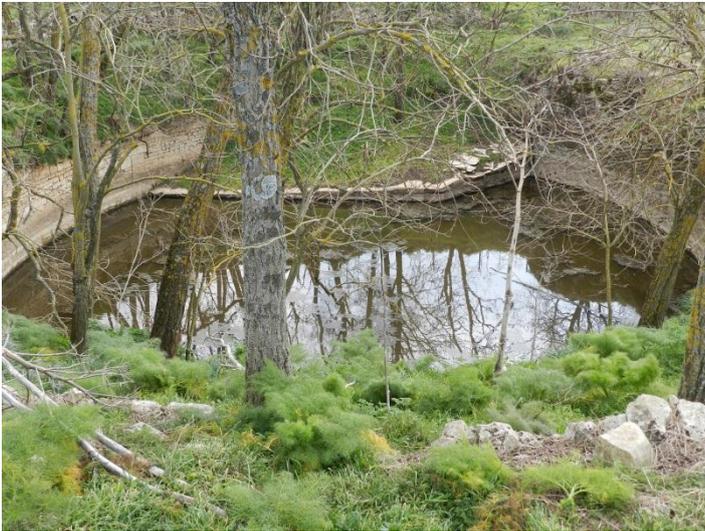
#### 4.1.2 A037 Località Trullo di Mezzo

Il sito è costituito da una cisterna realizzata sul fondo di una depressione carsica; il contesto parzialmente naturale di pascoli arborati e steppa, oltre che campi di cereali e impianti arborei (pinete), fanno di questo sito uno dei più importanti all'interno del perimetro del Parco.

1. Adeguamento della recinzione esistente
  - a. Sostituzione della rete metallica con una a maglia più stretta (soprattutto nei primi 80-100 cm. dal piano di campagna)
  - b. Interramento della stessa per almeno 50 cm. onde evitare l'accesso alle specie scavatrici
  - c. Innalzamento della rete per evitare il superamento tramite arrampicata o salto.
2. Realizzazione di scivoli per l'ingrasso e l'uscita della fauna selvatica. Questa seconda tipologia d'intervento va preferita alla prima, sia per i minori costi di realizzazione, sia perché il sito sarebbe in questo modo utilizzabile dalle specie faunistiche.

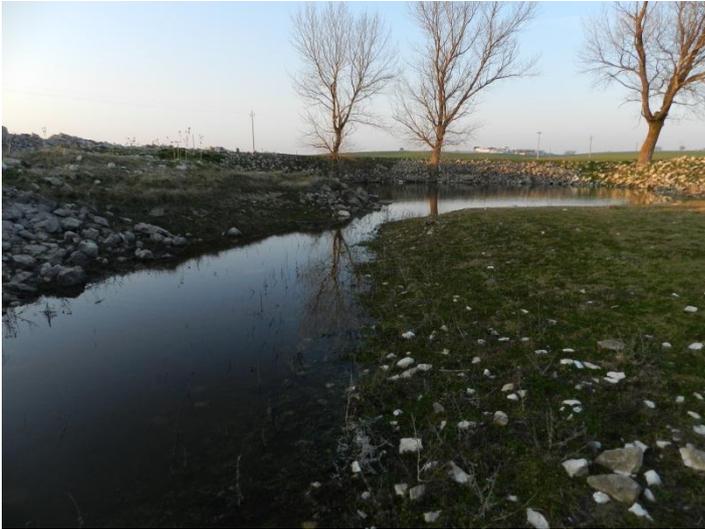
#### 4.1.3 A038 – A076 Località Taverna Nuova di sopra – Laghetto Giuncata

Il sito risulta composto da almeno 4 sistemi differenti (ad uso principalmente zootecnico), i più interessanti dei quali sono: una cisterna sub-circolare nei pressi di Masseria Taverna Nuova, un laghetto eutrofico non distante dal precedente, un'area d'allagamento che interessa tutto il territorio circostante il laghetto, ed uno stagno temporaneo a cavallo dei primi due siti.

Vi è infine un invaso artificiale probabilmente di recente fattura, rilevato da Alfonso e collaboratori (G. Alfonso com. pers.), durante le ricerche condotte nel 2012, denominato Laghetto Giuncata.

Il sito verte in un generale buono stato di conservazione. In virtù dell'importanza faunistica e delle criticità riscontrate, si ritiene necessario un monitoraggio costante. Sarebbe auspicabile anche un intervento di sensibilizzazione e coinvolgimento degli *stakeholders* locali e un coordinamento con le forze armate per la pianificazione delle esercitazioni nell'area.

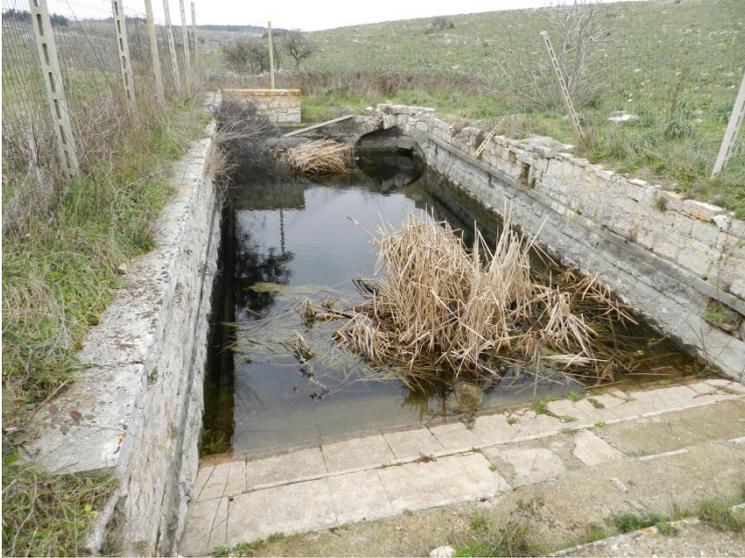
#### 4.1.4 A039 Località Lago

Invaso artificiale verosimilmente utilizzato un tempo per il lavaggio del bestiame, oggi non più utilizzato.

Il sito verte in uno stato di degrado ma nel

Sarebbero auspicabili interventi di manodopera riguardanti pulizia e manutenzione della cisterna e della recinzione esistente.

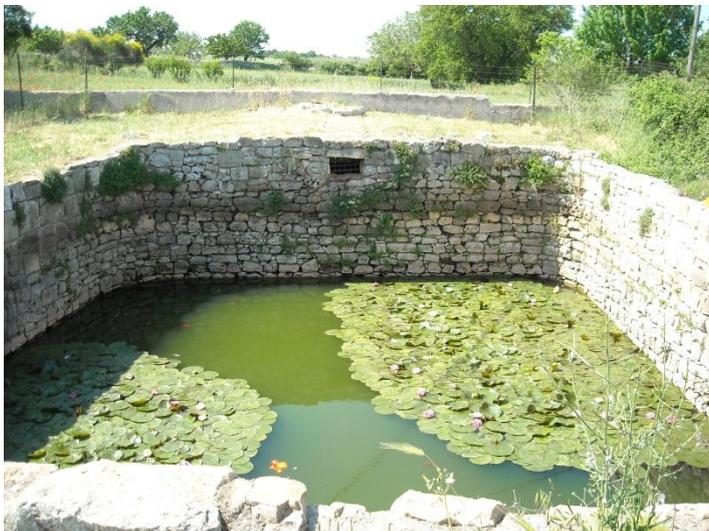
#### 4.1.6 A054 Località Lago Russi

L'area umida risulta composta da un sistema di cisterne, delle quali una aperta, un tempo utilizzate per le attività zootecniche legate al fenomeno della transumanza; i recenti interventi di ripristino hanno da un lato restituito l'antico aspetto alla cisterna, sebbene sotto alcuni aspetti sia stata compromessa la validità ecologica del sito.

L'area può essere utilizzata come modello di ripristino e riqualificazione di siti ormai in disuso, ma di interesse sia naturalistico che storico-culturale. Questo processo necessita del coinvolgimento dei proprietari del fondo che hanno mostrato di essere sensibili nei confronti di tali tematiche.

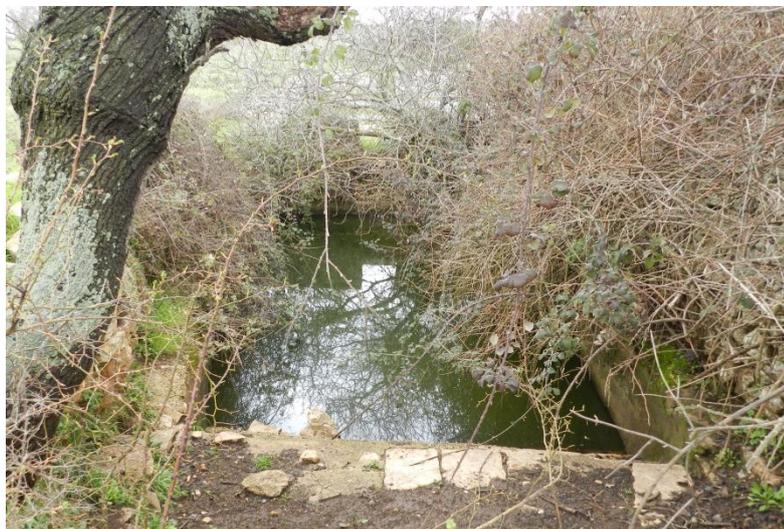
#### 4.1.8 A059 Jazzo Tarantini

Invaso artificiale verosimilmente utilizzato un tempo per il lavaggio del bestiame, nei pressi dello Jazzo da cui il nome del sito.

Il sito andrebbe monitorato per verificare l'impatto sulla fauna selvatica in periodo estivo; in caso di conferma dello stato di *ecological trap*, andrebbe attuato un intervento di mitigazione dell'impatto tramite installazione di scivoli d'invito, in legno o pietra, lungo i gradini d'ingresso alla cisterna.

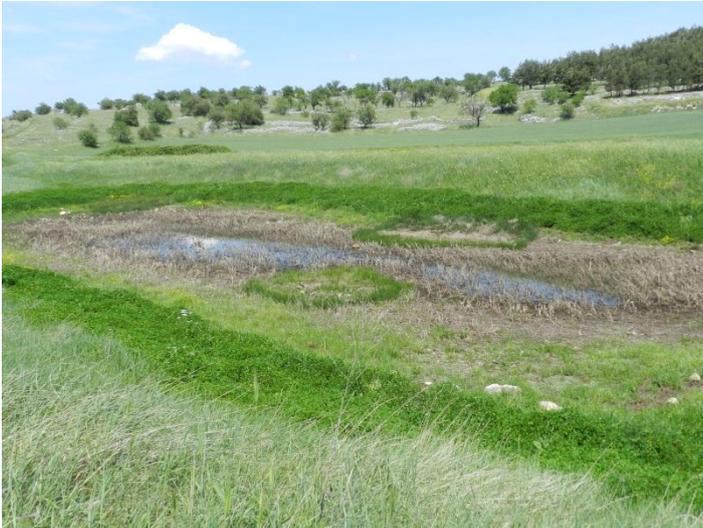
#### 4.1.10 A064 Goglia

Si tratta di una tipica area umida stagionale, strettamente dipendente dell'andamento delle precipitazioni, in base alle quali mostra notevoli variazioni di livello ed estensione.

Il sito necessita di attività di monitoraggio e ricerca ulteriori, sia per verificare la reale presenza dell'Habitat 3170, sia per verificare l'incidenza dei fattori di rischio per habitat e specie.

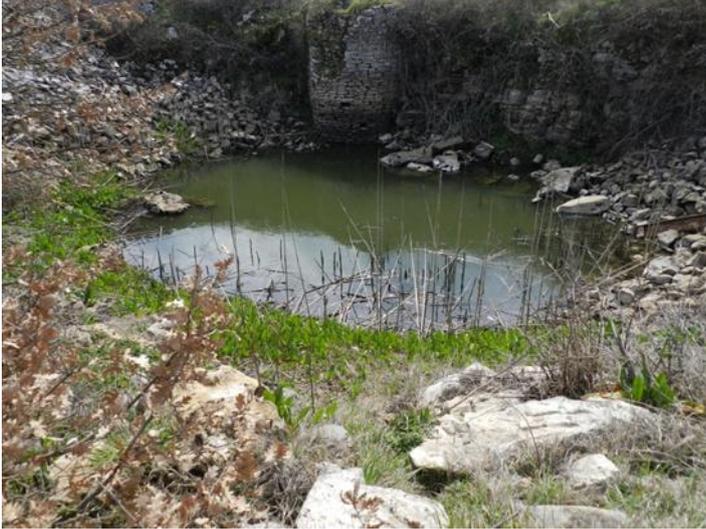
#### 4.1.11 A065 Lago Magliato

Il toponimo del sito dimostra la presenza di un'antica cisterna (oggi in gran parte crollata) utilizzata per la raccolta di acqua, probabilmente realizzata sul fondo di una dolina naturale.

Le principali criticità riscontrate riguardano l'accumulo di rifiuti e l'isolamento ecologico del sito. L'attuale stato di degrado, possono portare al totale interrimento dell'area umida oltre che rappresentare un fattore di rischio per l'incolumità umana e per gli equilibri ecologici dell'area.

L'area necessita di un intervento di ripristino sia da un punto di vista naturalistico che strutturale, con massima urgenza per quanto riguarda la messa in sicurezza.

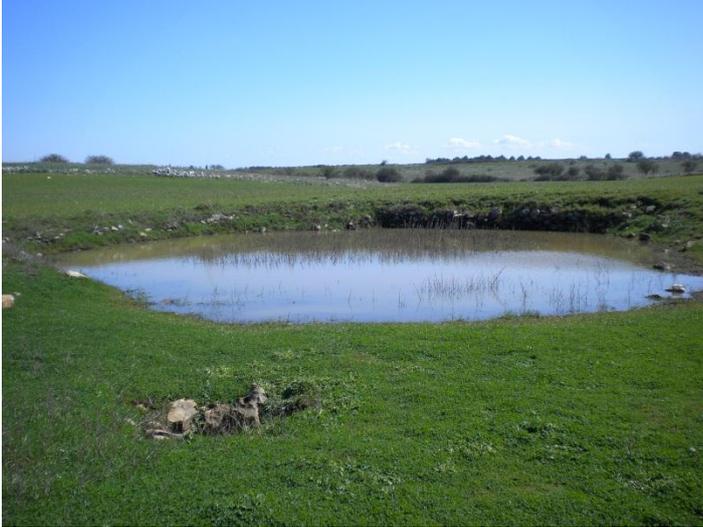
#### 4.1.12 A074 I Vuotani

Interessante area umida composta da una riserva d'acqua sotterranea, con annessa cisterna chiusa, una cisterna aperta e un'ampia area interessata da inondamenti stagionali.

Data l'importanza del sito per flora e fauna, l'area andrebbe monitorata costantemente. Da un punto di vista strutturale, andrebbe predisposta l'installazione di una griglia sull'imboccatura della cisterna chiusa per evitare la caduta all'interno di Anfibi e altra fauna selvatica.

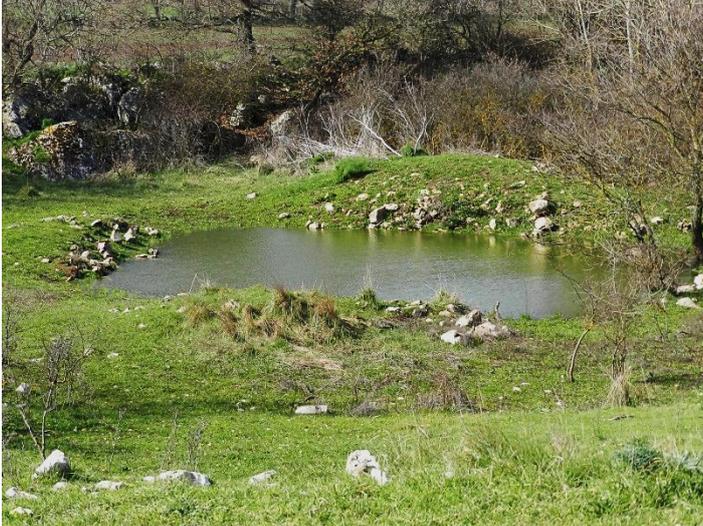
#### 4.1.13 A074 Laghetto San Giuseppe

Si tratta di uno stagno permanente o semi permanente, che mostra elevate oscillazioni della portata in funzione del clima e del carico di bestiame che viene qui condotto.

Il sito necessita di un monitoraggio costante, anche volto a verificare l'impatto delle greggi, in particolare in annate particolarmente siccitose; può essere infatti necessario una regolamentazione dell'accesso al sito nei periodi più critici. Possono anche essere valutati degli interventi di rimpinguamento della risorsa idrica in annate particolarmente aride.

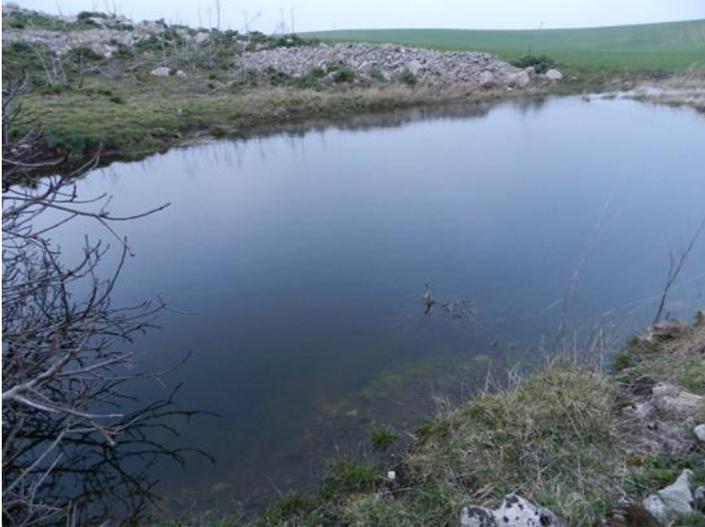
#### 4.1.14 A075 Il Cupone della Signora

L'area, relativamente vicina al *Laghetto in Località Taverna nuova*, è costituito da una raccolta d'acqua seminaturale realizzata sul fondo di una preesistente dolina, con annessa cisterna interrata e relativo pozzo.

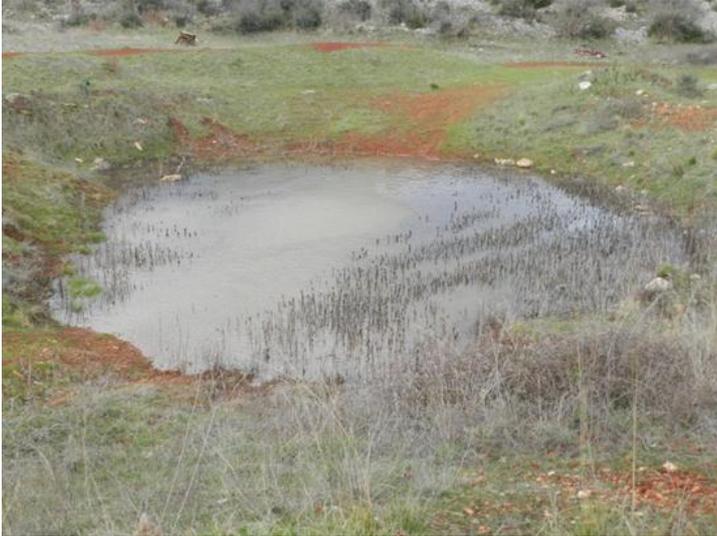
#### 4.1.15 Vuotano Santiquando

Il sito rappresenta un interessante stagno temporaneo che si origina per accumulo di acque meteoriche sul fondo di una dolina naturale con abbondante presenza di terra rossa.

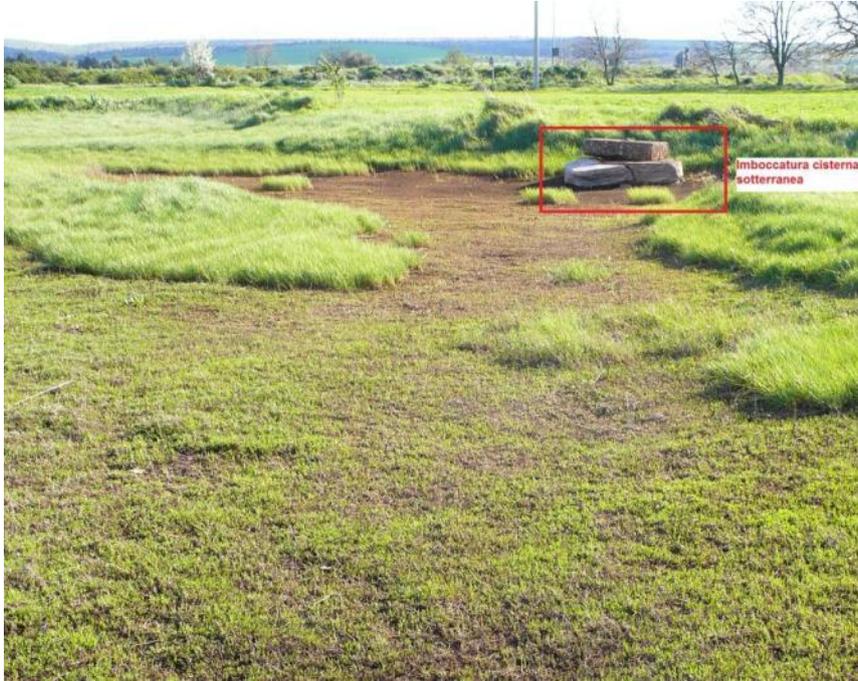
- Una raccolta d'acqua sotterranea con relativo imbocco superficiale, con funzione duplice di troppo pieno e convogliamento delle acque meteoriche:

Figura 4 dettaglio dell'area di esondazione delle cisterne. Sono visibili le rocce poste a copertura dell'imboccatura della cisterna sotterranea

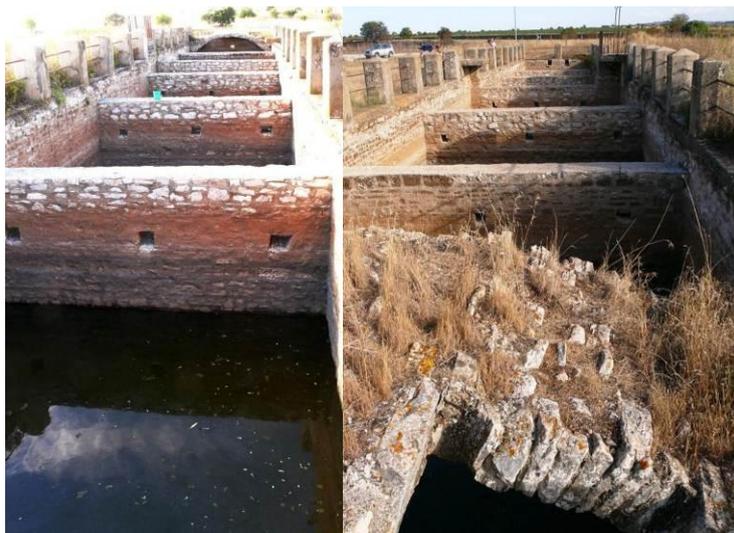
- un sistema di cisterne, composta da 6 vasche in materiale calcareo/lapideo:

Figura 5 Sistema di cisterne (a sinistra vista sud, a destra vista nord)

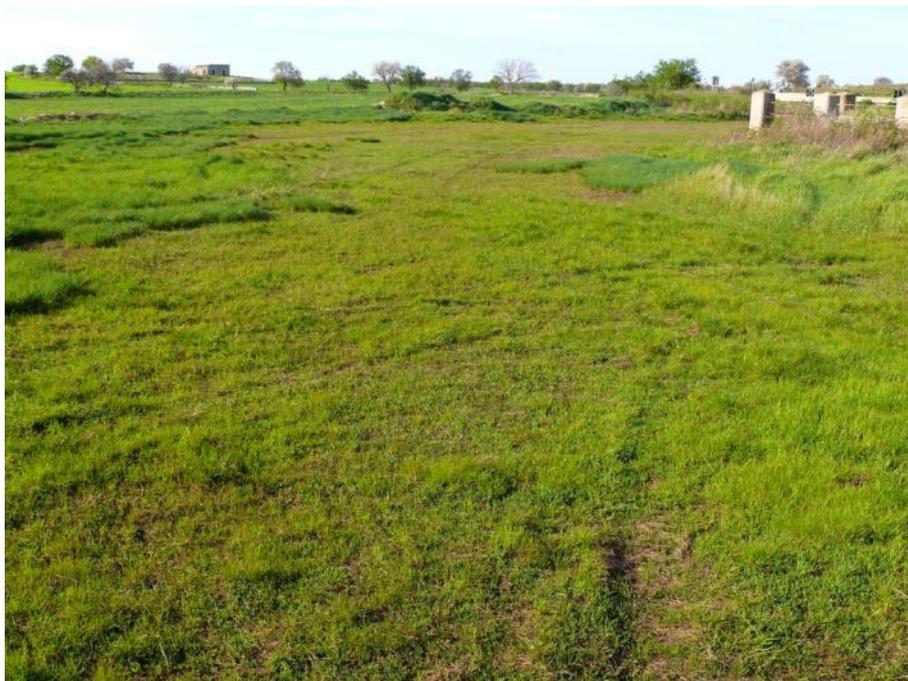
- un'area di esondazione delle cisterne e di allagamento stagionale, caratterizzata da vegetazione riconducibile ad Habitat 3170 (Fig. 3)

Figura 6 area di allagamento temporaneo (Habitat 3170)

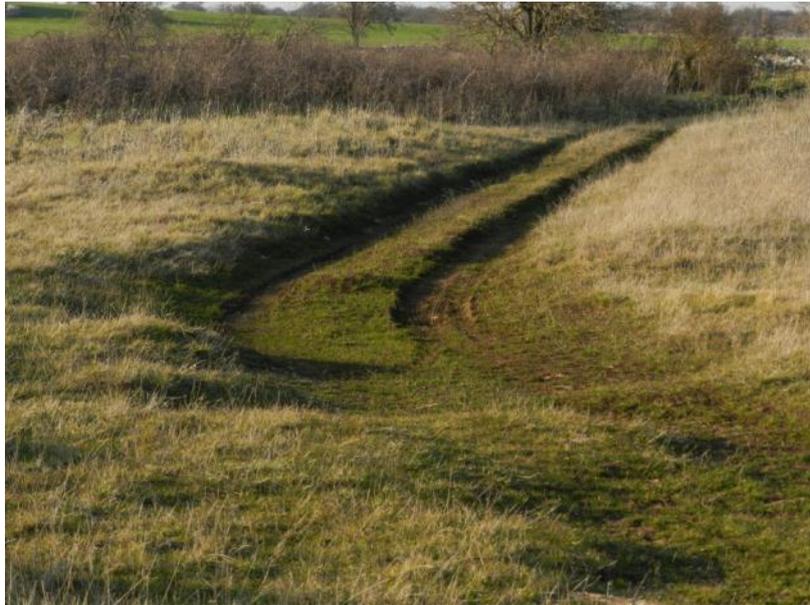
- Accesso all'area facilitato da falle nella recinzione perimetrale, con conseguente depauperamento e perdita di habitat a causa di attività antropiche (es: accesso con auto e moto veicoli) (Fig. 7)

Figura 7 segni di pneumatici nell'area interessata da presenza di habitat d'interesse comunitario

Per quanto sopra descritto, si ritiene utile un intervento di ripristino e riqualificazione dell'area in quanto, nonostante verta in un avanzato stato di degrado, mostra ancora delle caratteristiche riconducibili all'Habitat prioritario *Stagni temporanei mediterranei*.

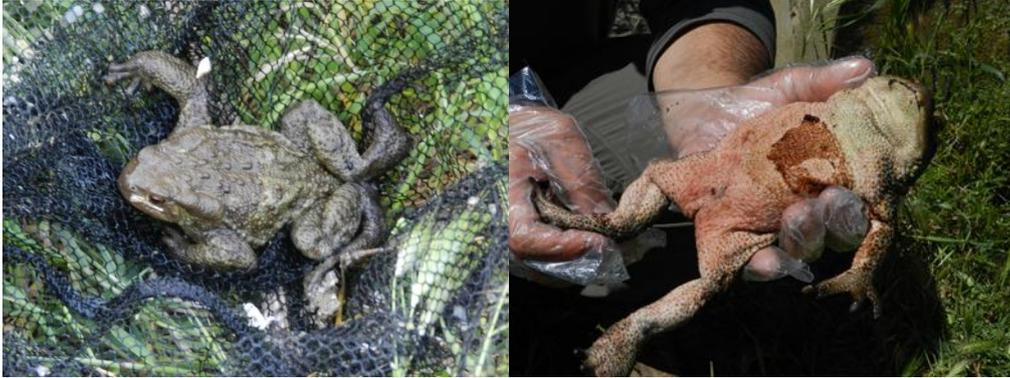
Figura 8 Rospo comune salvato da sicura morte dovuta ad inedia. L'individuo, una grossa femmina, è stata presumibilmente attirato dalla presenza di acqua nelle vasche dalle quali non gli è stato possibile uscire a causa delle pareti scoscese. L'animale, oltre ad aver perso l'intera ovatura della stagione riproduttiva 2012, mostrava evidenti segni di infezione cutanea, causata probabilmente dalla prolungata permanenza in acqua e al carico batterico ivi presente, a causa proprio dell'elevato numero di carcasse in avanzato stato di decomposizione.

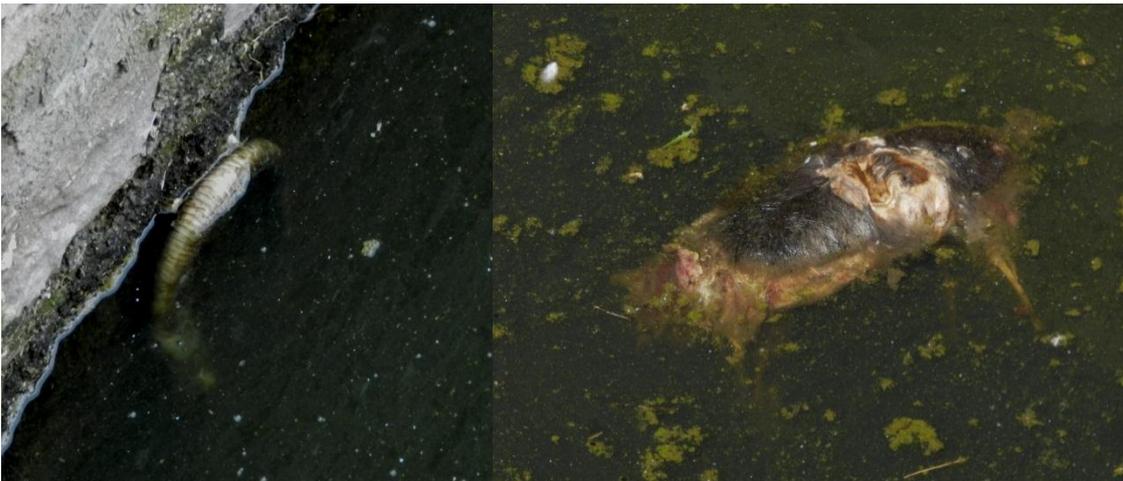
Figura 9. Alcuni esempi di carcasse rinvenute nelle piscine (a sinistra un serpente, a destra un mammifero).

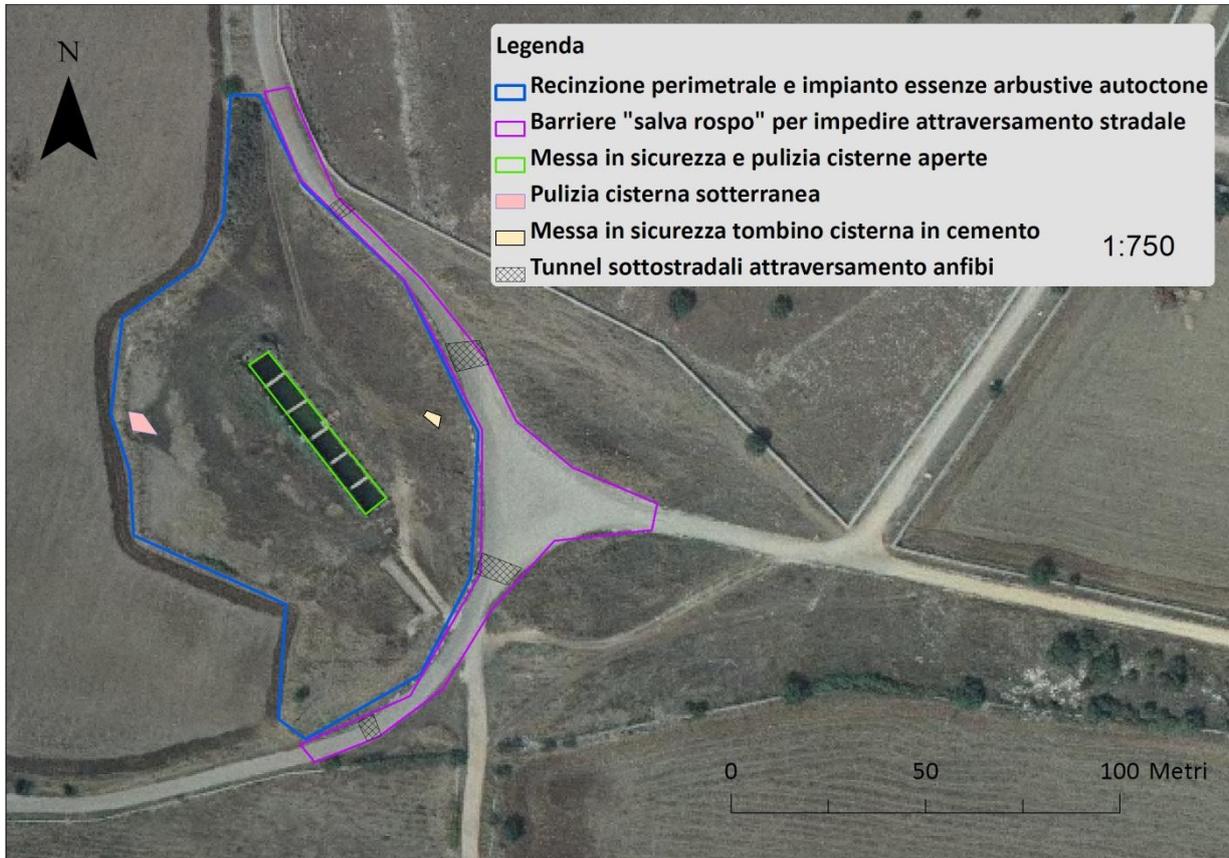
Figura 10 Esempio d'interventi di riqualificazione/ripristino.

- Installazione di barriere salva rospo
- Installazione di tunnel sottostradali per il passaggio degli individui da e verso il sito

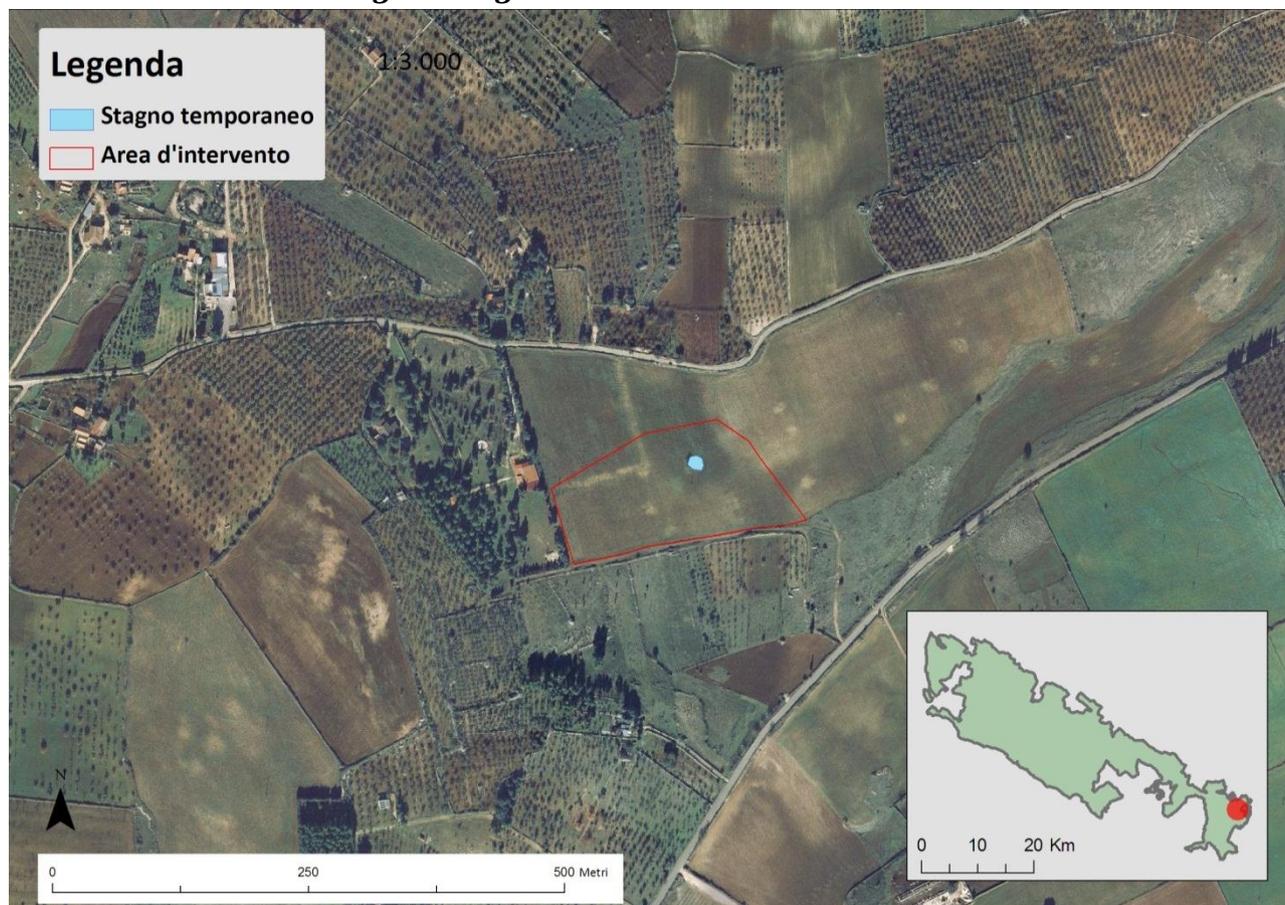
Figura 11 Inquadramento del sito d'interesse conservazionistico Lago Battaglia

Si tratta di una dolina a ciotola con andamento ellittico, annessa ad una struttura in muratura per la conservazione delle acque (cisterna). Il sito è piccolo e disturbato, interamente circondato da un campo agricolo coltivato a cereali. Nel sito sono state individuate associazioni vegetazionali riconducibili all'habitat prioritario 3170 della Direttiva 92/43/CEE, caratterizzato da copertura a *Verbena supina*.

Durante due anni di monitoraggio (08/2010-08/2012), la presenza d'acqua nel sito è stata rilevata una sola volta (24/03/2011). Sebbene non sia da escludersi l'eccezionalità dell'evento, dovuto alla siccità del 2012, il sito appare gravemente compromesso, in quanto ad alterazione, degrado dell'habitat e isolamento ecologico dello stesso.

Per quanto sopra descritto si ritiene utile un intervento di ripristino dello stagno, in quanto, nonostante verta in un avanzato stato di degrado, mostra ancora delle caratteristiche riconducibili all'Habitat prioritario *Stagni temporanei mediterranei*.

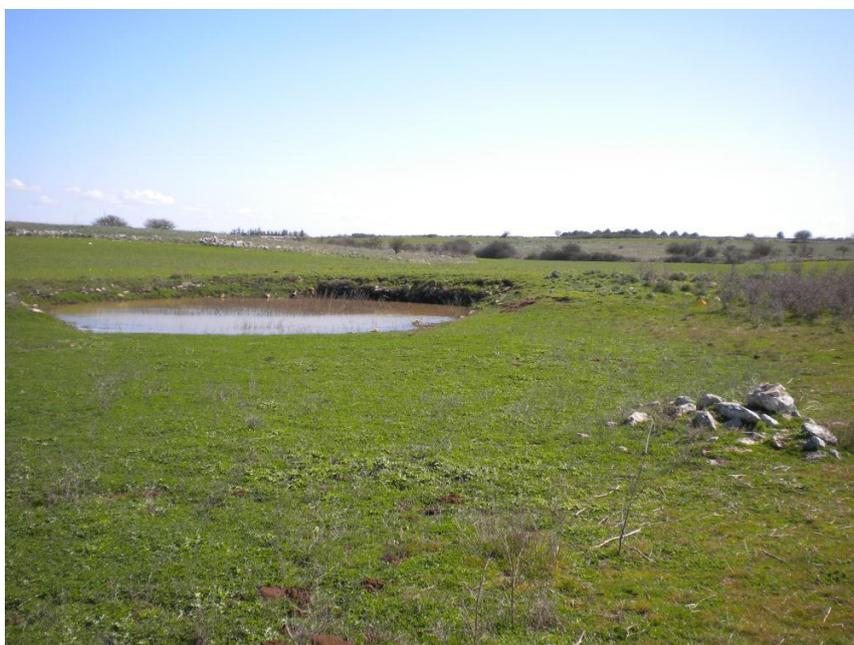
Figura 12 . La situazione attualmente presente presso il sito *I Vuotani* può essere presa come esempio per il ripristino dello stagno temporaneo Lago Battaglia

Il fine ultimo deve essere quello di ripristinare una situazione simile a quella tutt'ora presente nel sito d'interesse comunitario *I Vuotani* (vedi figura successiva).

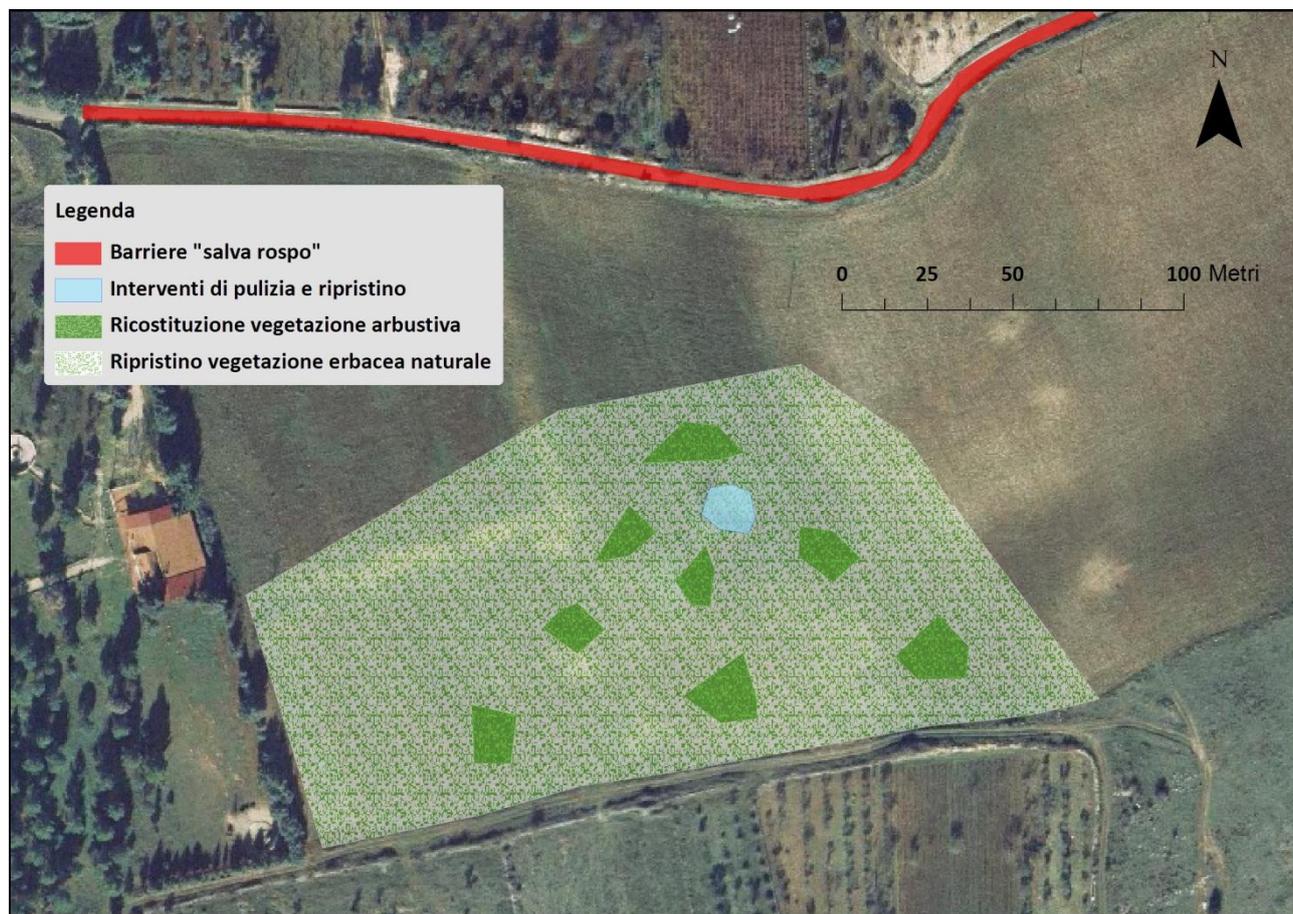
Figura 13 Esempio d'interventi di riqualificazione/ripristino.
